## 屋頂作業風險高，防墜措施不可少

高雄市政府勞工局勞工檢查所

### 屋頂作業墜落災害預防實務指引

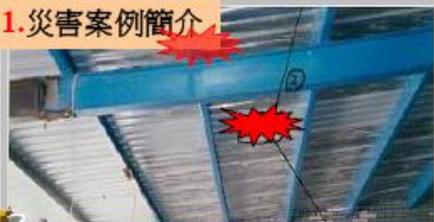
• 92.2.7 從事 C 型鋼架焊接作業踏穿塑膠採光浪板墜落職業災害 □【踏穿】

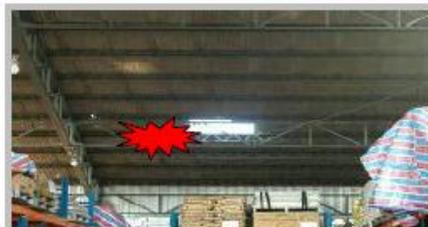
• 94.7.27 從事石綿瓦換烤漆板作業勞工踏穿屋頂石綿瓦而墜落。□【踏穿】

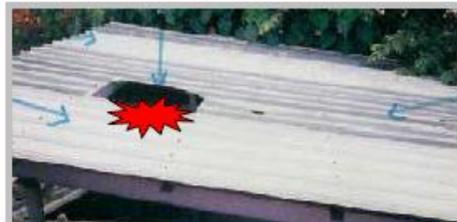
• 91.4.24 於屋頂從事樹木修剪踏穿石綿浪板墜落致死職業災害 □【踏穿】

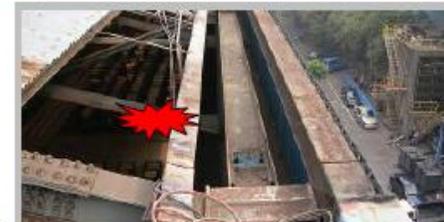
• 95.1.17 從事屋頂排水溝(天溝)更新作業發生墜落致死職業災害。□【屋頂邊緣】

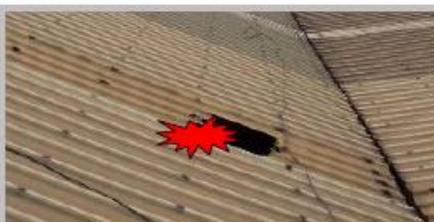
• 95.5.6 從事屋頂採光浪板更換作業因踏穿採光浪板墜落致死職業災害□【踏穿】

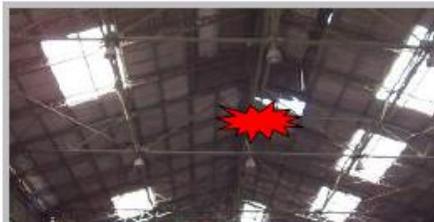
• 94.11.5 從事屋頂採光罩及石綿瓦修繕作業勞工踏穿屋頂石綿瓦而墜落。□【踏穿】

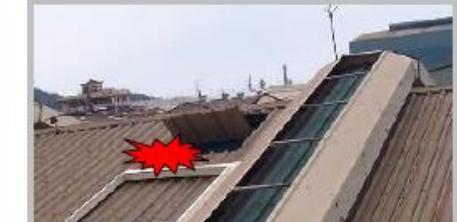
• 93.8.31 從事廠房屋頂喇叭型抽風機安裝作業發生墜落職業災害 □【踏穿】

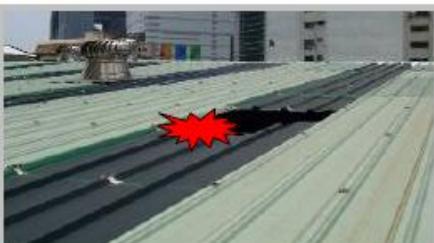
• 95.5.16 於屋頂從事配線作業因踏穿塑膠浪板墜落致死災害□【踏穿】

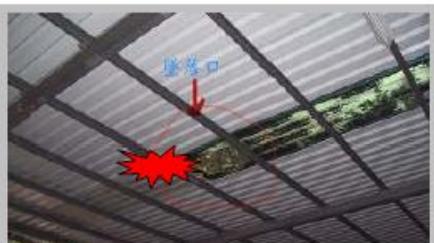
• 95.3.26 從事遮雨棚清掃樹葉作業踏穿塑膠採光浪板墜落致死職業災害 □【踏穿】

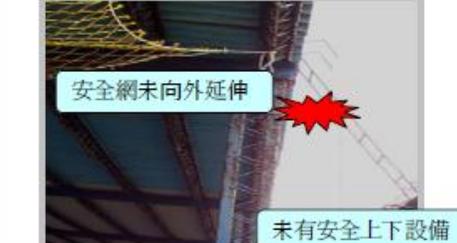
安全網未向外延伸

未有安全上下設備

• 93.7.23 從事車棚頂修補工作發生墜落致死職業災害 □【上下設備及邊緣】
