勞工從事輸送機落料清理作業，遭移動配料台車夾擊致死職業災害

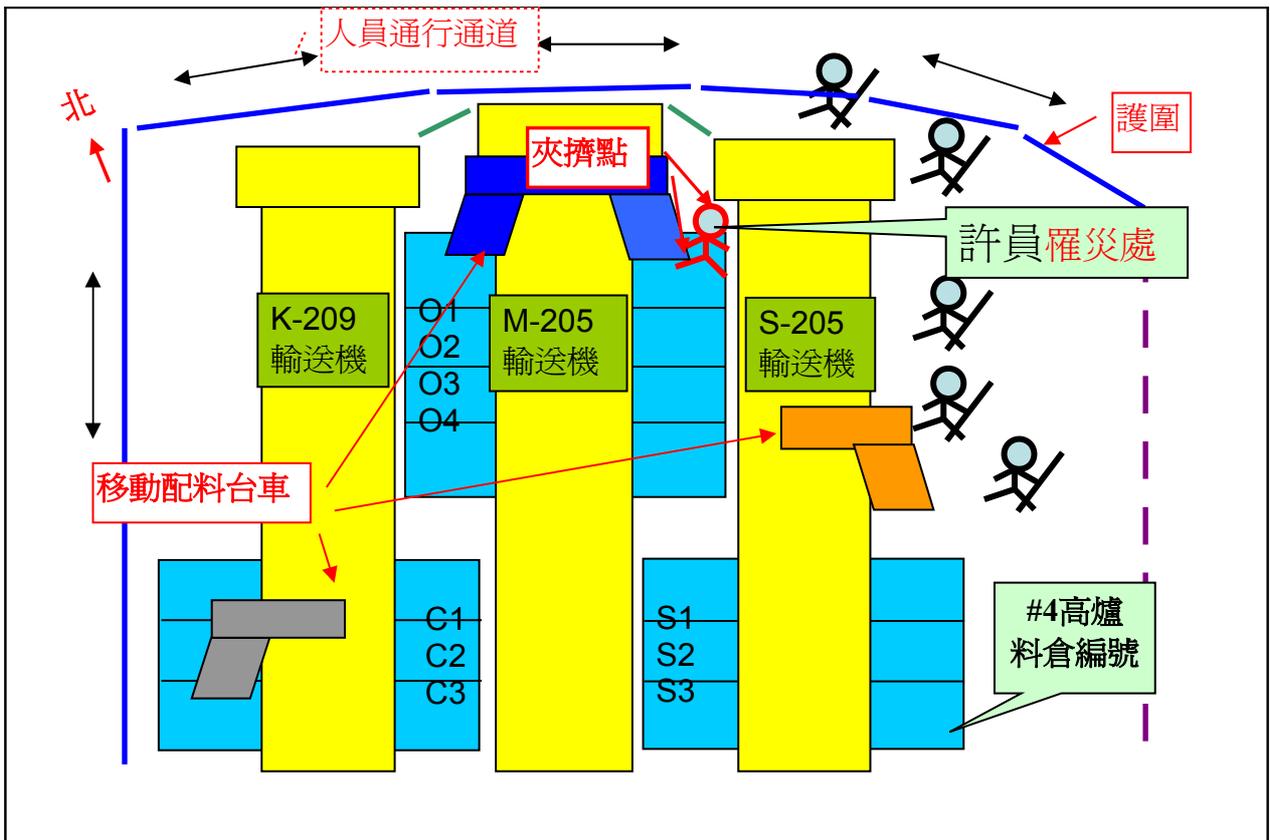
圖 1、罹災處所全貌(示意圖)

在S-205輸送機北側清理落料作業，被相鄰M-205輸送機移動配料台車夾擊，因多重外傷致出血性休克死亡。

不安全狀況：於S-205輸送機北側從事落料清理作業，對相鄰M-205輸送機未予斷電、掛牌及上鎖，人員即進入S-205輸送機北側與M-205輸送機南側間走道，以致被夾擠。

(一) 雇主對於機械之掃除、上油、檢查、修理或調整有導致危害勞工之虞者，應停止相關機械運轉及送料。為防止他人操作該機械之起動等裝置或誤送料，應採上鎖或設置標示等措施，並設置防止落下物導致危害勞工之安全設備與措施。

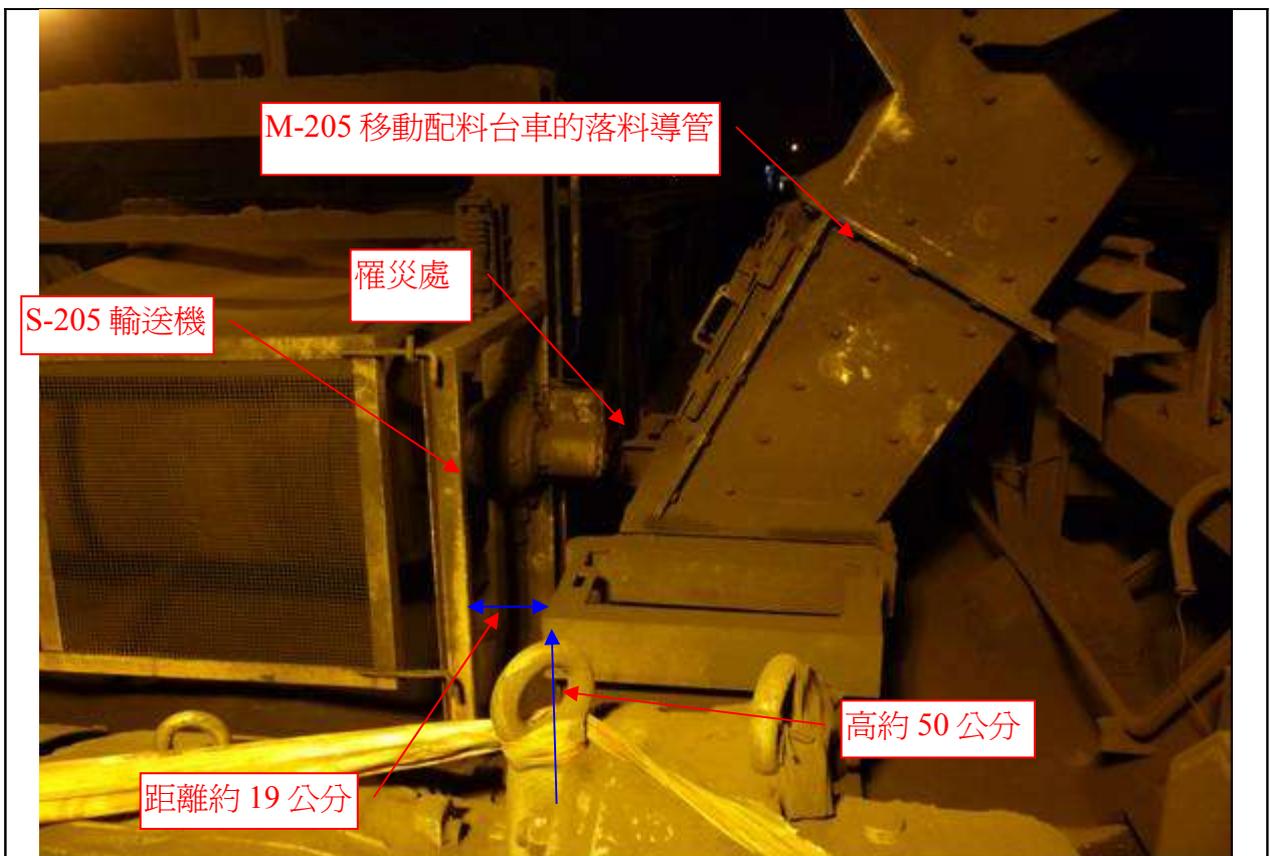
照片、S-205 輸送機與 M-205 移動配料台車的落料導管之相對關係。(接近時)
