高雄市政府勞工局勞動檢查處 處長

合梯、移動梯災害案例

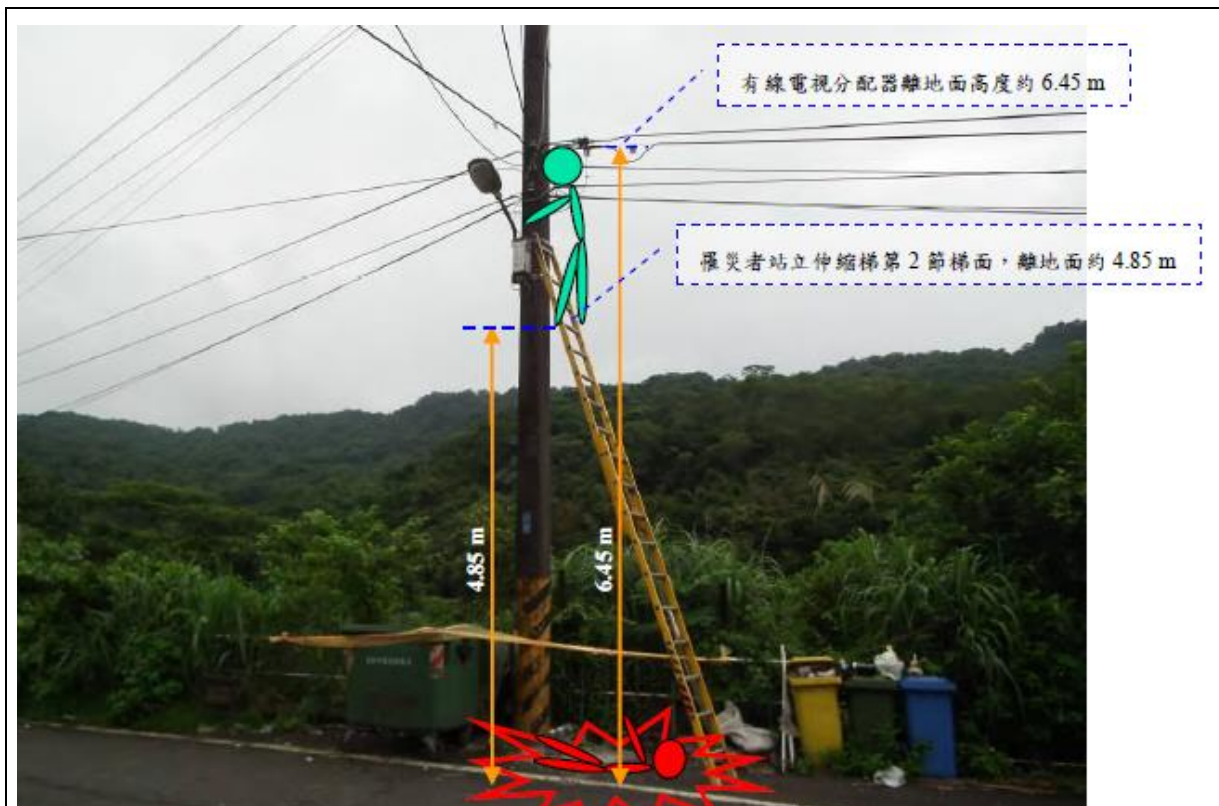
圖 1

研判103年6月6日約20時○○分（路燈已亮起）罹災者未穿帶絕緣手套、安全帽及安全帶狀態下，攀爬伸縮梯至電桿上（瑪陵桿線140）站立於由梯頂算起第2階梯面，欲檢查有無私接5C投落線，罹災者右手抓扶電桿保持平衡，左手抽拉廢棄5C投落線做檢查時，兩條裸露線路接觸產生火花而罹災者緊張晃動左手，使左手腕背部接觸到旁側有漏電之纜線造成感電後，從伸縮梯上墜落至地面。造成外傷性胸、腹腔和顱內出血，筆端出血神經性休克死亡。

罹災者站立於伸縮梯梯面位置及有線電視分配器線路位置。

1. 雇主使勞工於接近低壓電路或其支持物從事敷設、檢查、油漆等作業時，應於該電路裝置絕緣用防護裝備。但勞工戴用絕緣用防護具從事作業而無感電之虞者，不在此限（職業安全衛生設施規則第257條）。
2. 對於在高度2公尺以上之高處作業，勞工有墜落之虞者，未使勞工確實使用安全帶、安全帽及其他必要之防護具。或採安全網等措施（職業安全衛生設施規則第281條第1項）。

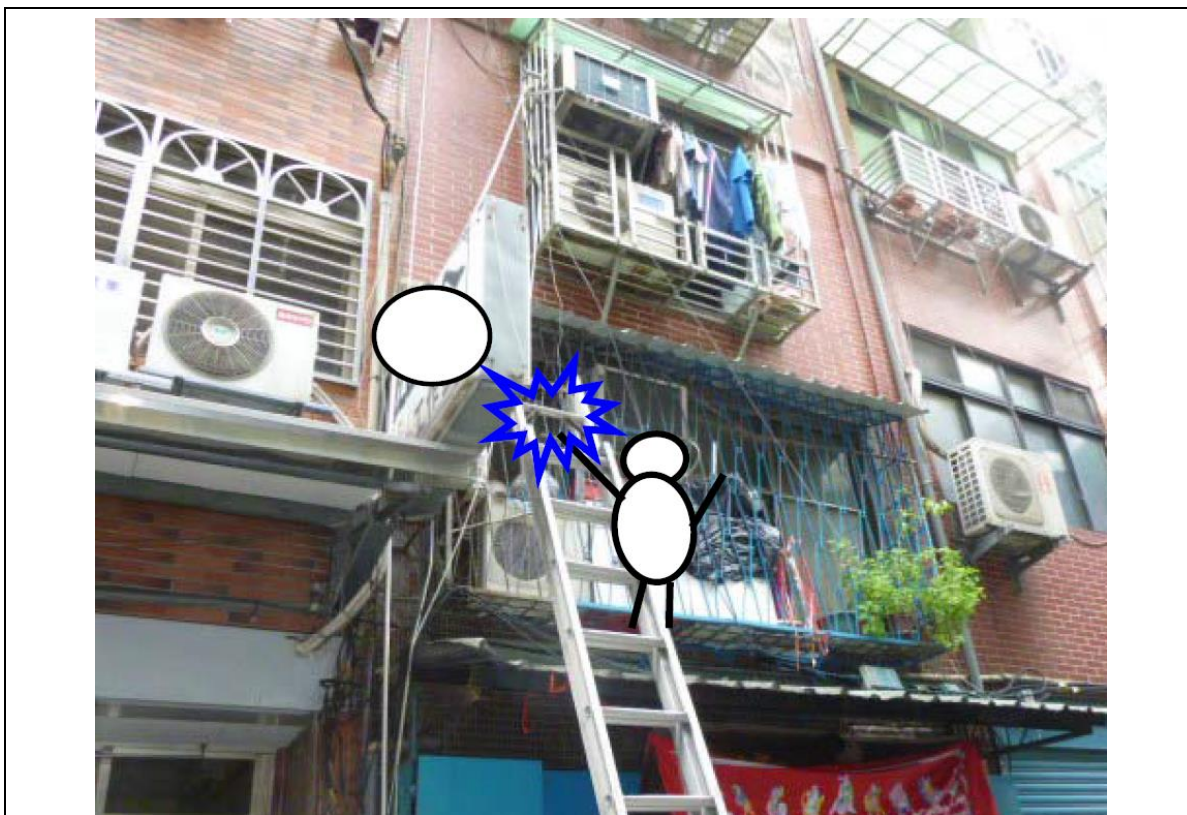
圖 1

102年10月10日11時50分，○○工程有限公司所僱勞工詹○○於有線電視系統網路架設工程，因未著絕緣防護具，造成感電。

102.10.11 現場查勘照片：災害現場示意圖。

1. 雇主對於電路開路後從事該電路、該電路支持物、或接近該電路工作物之敷設、建造、檢查、修理、油漆等作業時，應於確認電路開路後，就該電路採取下列設施：

2. 雇主對於從事電氣工作之勞工，應使其使用電工安全帽、絕緣防護具及其他必要之防護器具（職業安全衛生設施規則第290條）。

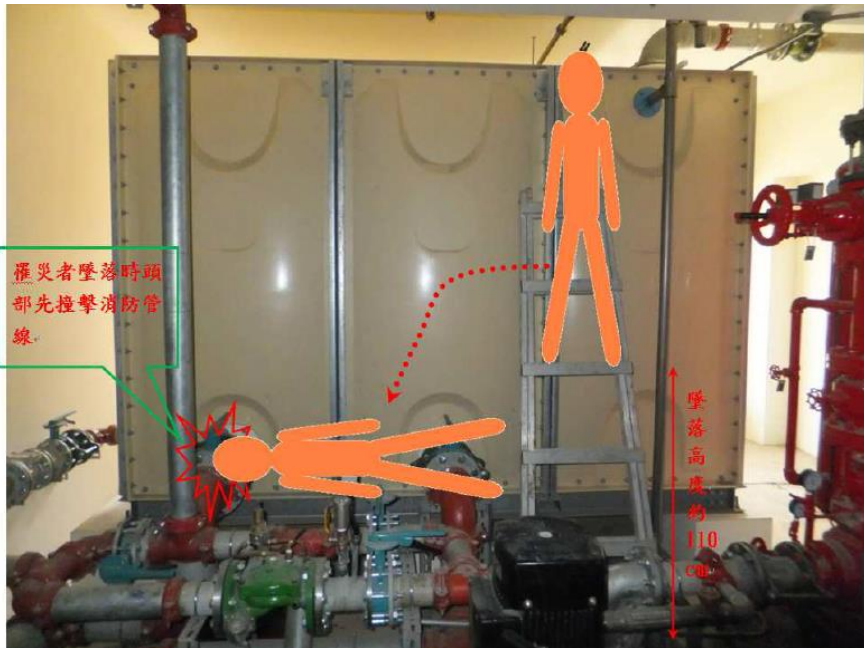
圖 1

工作時自移動梯墜落地面（墜落高度約 110cm）傷重致死。

研判罹災者移動梯墜落地面，墜落高度約 110 cm，墜落時頭部先撞擊消防管線再碰撞地面。

1. 雇主對於使用之移動梯，應符合下列之規定：...。四、應採取防止滑溜或其他防止轉動之必要措施（職業安全衛生設施規則第 229 條暨職業安全衛生法第 6 條第 1 項）。
2. 雇主對於進入營繕工程工作場所作業人員，應提供適當安全帽，並使其正確戴用（營造安全衛生設施標準第 11 條之 1）。

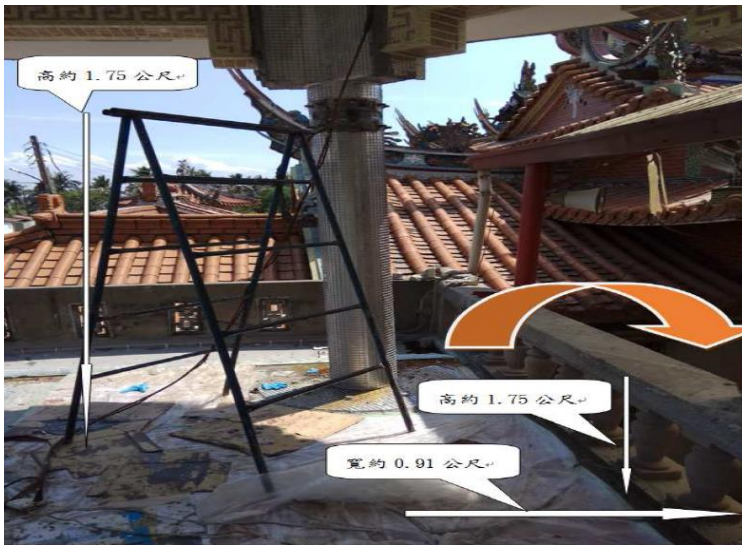
106年3月23日○○樂工程股份有限公司勞工周員、黃姓罹災者至美濃○○堂，進行二樓西側涼亭圓柱 EPOXY(環氧樹脂)灌注工作。約11時00分許，黃姓罹災者以鐵製合梯進行灌注工作時，突從二樓涼亭開口處墜落地面傷重不治。

圖 1 罹災者施工現場墜落示意圖。

1. 雇主對於使用之合梯，應符合下列規定：...。三、梯腳與地面之角度應在七十五度以內，且兩梯腳間有金屬等硬質繫材扣牢，腳部有防滑絕緣腳座套。四、有安全之防滑梯面。...。(職業安全衛生設施規則第230條第3、4)。
2. 雇主對於高度二公尺以上之屋頂、鋼樑、開口部分、階梯、樓梯、坡道、工作臺、擋土牆、擋土支撐、施工構臺、橋樑墩柱及橋樑上部結構、橋臺等場所作業，勞工有遭受墜落危險之虞者，應於該處設置護欄、護蓋或安全網等防護設備。...。(營造安全衛生設施標準第19條第1項)。
3. 雇主依規定設置之護欄，應依下列規定辦理：一、具有高度九十公分以上之上欄杆、高度在三十五公分以上。...。七、護欄前方二公尺內之樓板、地板，不得堆放任何物料、設備，並不得使用梯子、合梯、踏凳作業及停放車輛機械供勞工使用。但護欄高度超過堆放之物料、設備、梯、凳及車輛機械之最高部達九十公分以上，或已採取適當安全設施足以防止墜落者，不在此限。(營造安全衛生設施標準第20條第7款)。

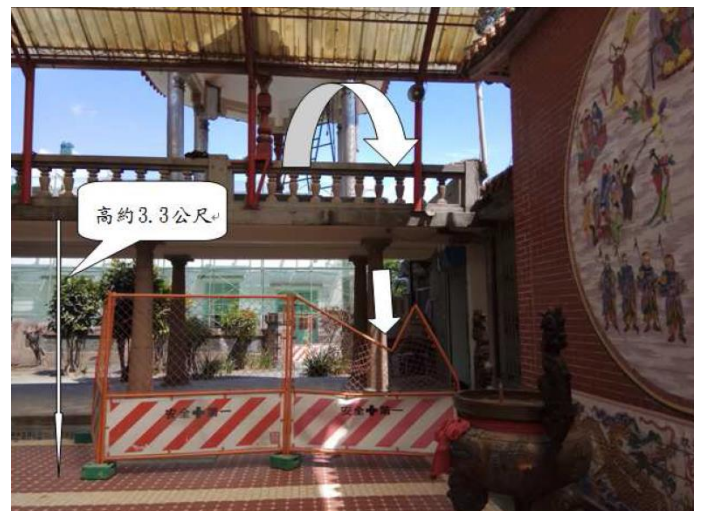
圖 2 罹災者墜落撞擊圍籬頂桿之情形。

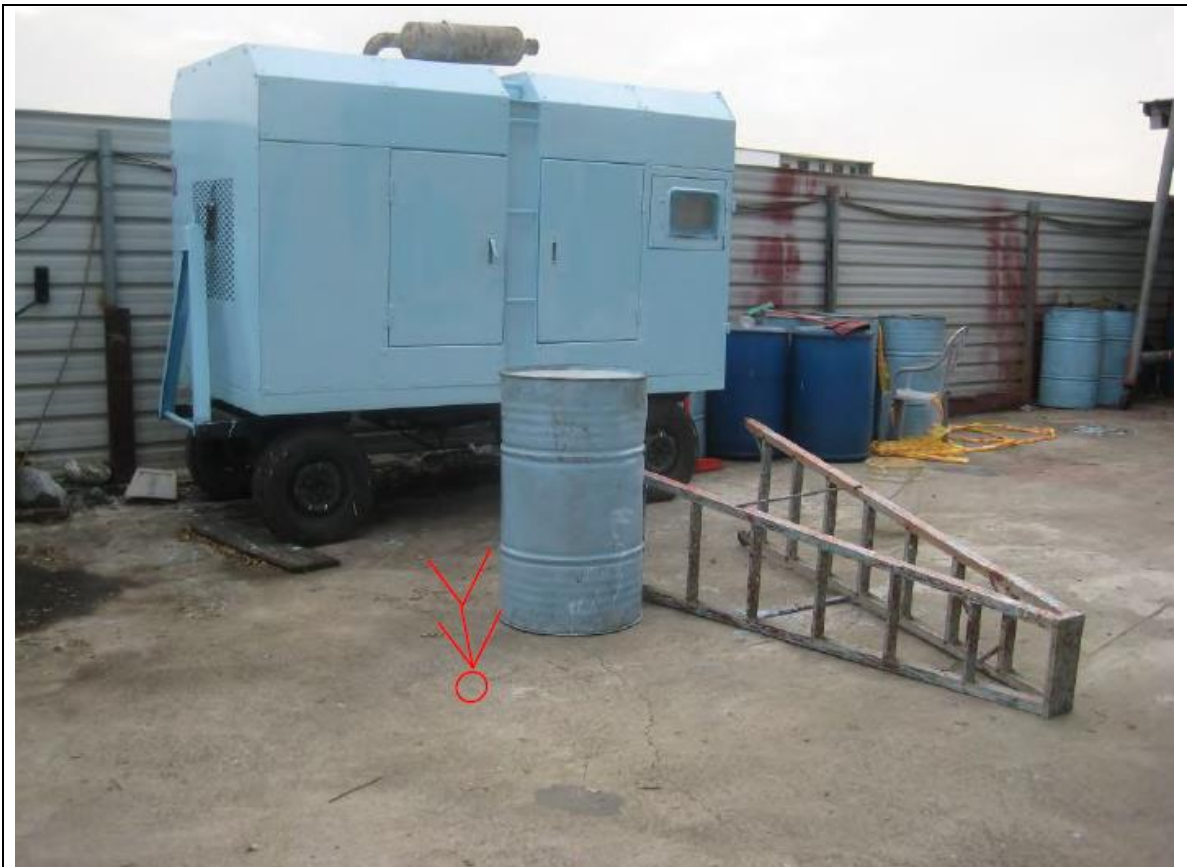
圖 1

罹災者自合梯第七階(離地約206公分)墜落至地面，造成頭部外傷併顱內出血傷重死亡。

肇災合梯橫倒於水刀機旁罹災者墜落至地面位置模擬示意照片。

1. 雇主對於在高度二公尺以上之高處作業，勞工有墜落之虞者，應使勞工確實使用安全帶、安全帽及其他必要之防護具。(職業安全衛生設施規則第281條第1項)。
2. 雇主對於在高度二公尺以上之處所進行作業，勞工有墜落之虞者，應以架設施工架或其他方法設置工作臺。(職業安全衛生設施規則第225條第1項)。

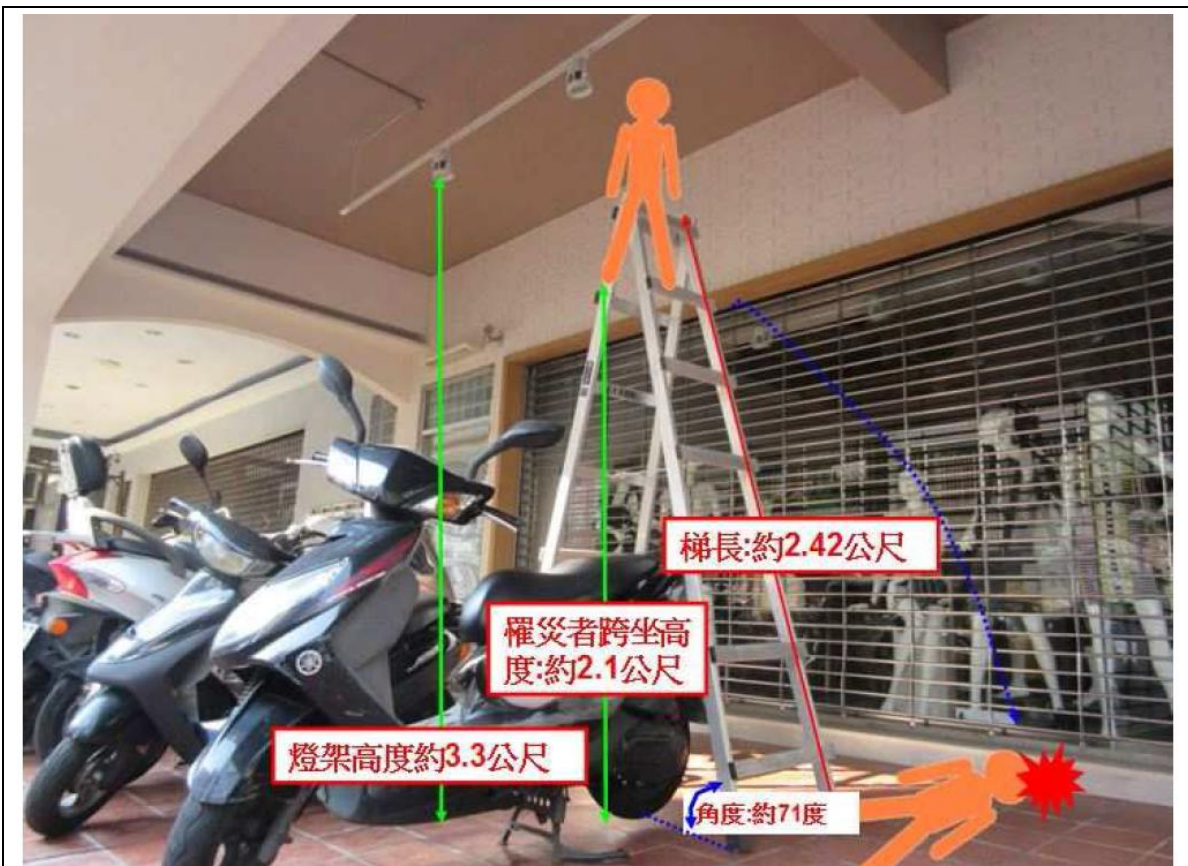
圖 1

於高度二公尺以上之處所進行作業，勞工有墜落之虞者，未架設施工架或其他方法設置工作台，以及提供兩梯腳間未具金屬等硬質繫材扣牢之合梯供勞工使用，致罹災者於合梯上進行燈具安裝作業時墜落騎樓地面，傷重死亡。

罹災者康○○作業模擬圖

1. 雇主對於在高度二公尺以上之處所進行作業，勞工有墜落之虞者，應以架設施工架或其他方法設置工作台(職業安全衛生設施規則第 225 條第 1 項)。
2. 雇主對於使用之合梯應符合下列規定：三、...兩梯腳間有金屬等硬質繫材扣牢...(職業安全衛生設施規則第 230 條第 1 項第 3 款)。

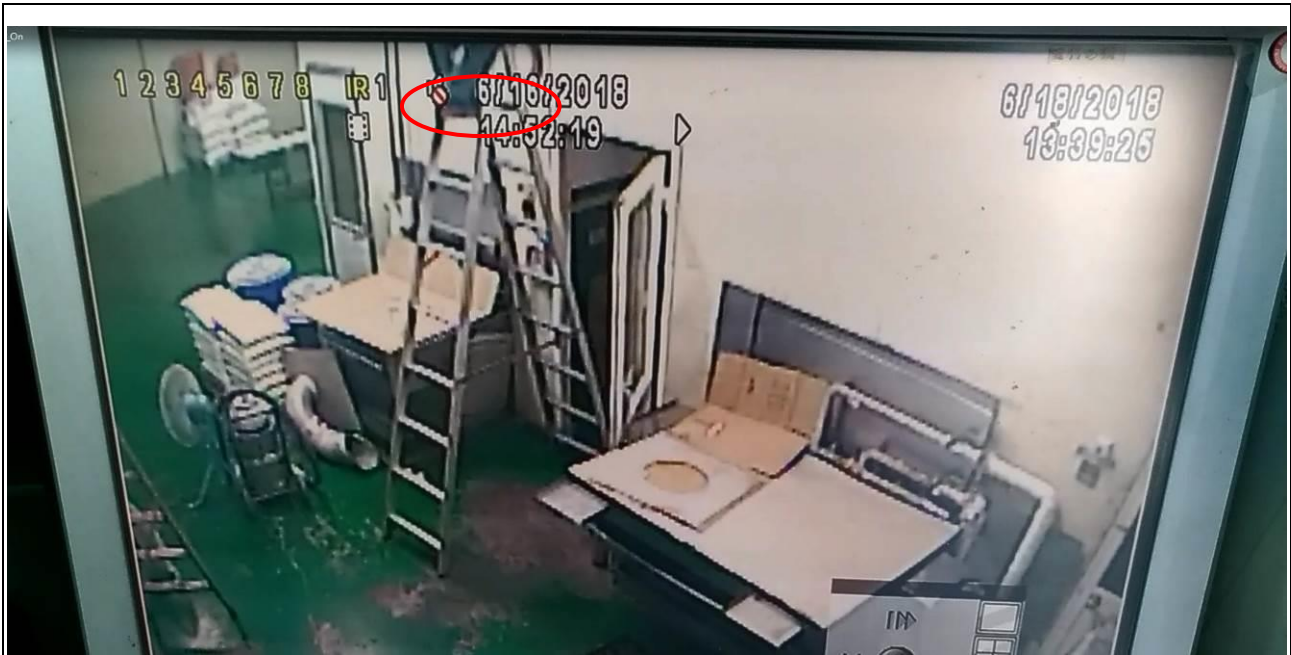
未以架設施工架或其他方法設置工作台，未使勞工確實使用安全帶、安全帽及其他必要之防護具。罹災者站立於合梯第2階進行檢視上午安裝好之風管與輕鋼架內部情況時，從合梯第2階上墜落至地面，造成顱骨骨折併顱內出血、頭胸部撞挫傷，最後因傷重死亡。

圖 1 站在合梯第 2 階(230 公分)。

1. 雇主對於在高度二公尺以上之處所進行作業，勞工有墜落之虞者，應以架設施工架或其他方法設置工作台。(職業安全衛生設施規則第225條第1項)
2. 雇主對於在高度二公尺以上之高處作業，勞工有墜落之虞者，應使勞工確實使用安全帶、安全帽及其他必要之防護具。(職業安全衛生設施規則第281條第1項)

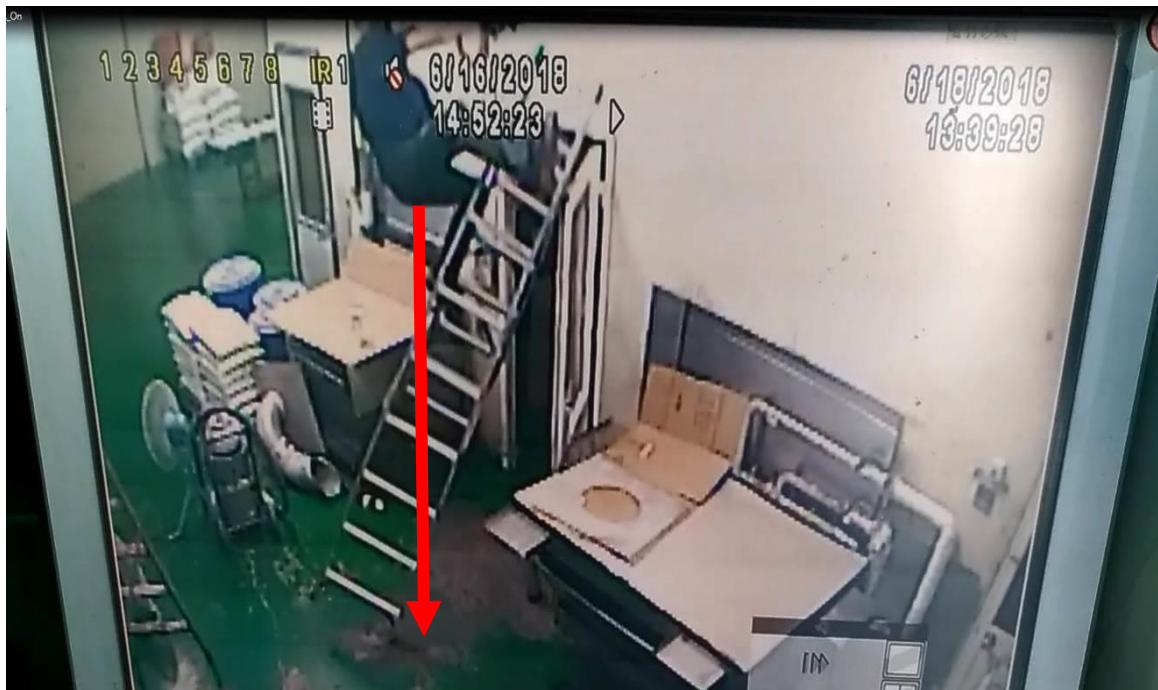
圖 2 罹災者所踩肇災合梯產生晃動, 從肇災合梯上向後傾倒墜落。

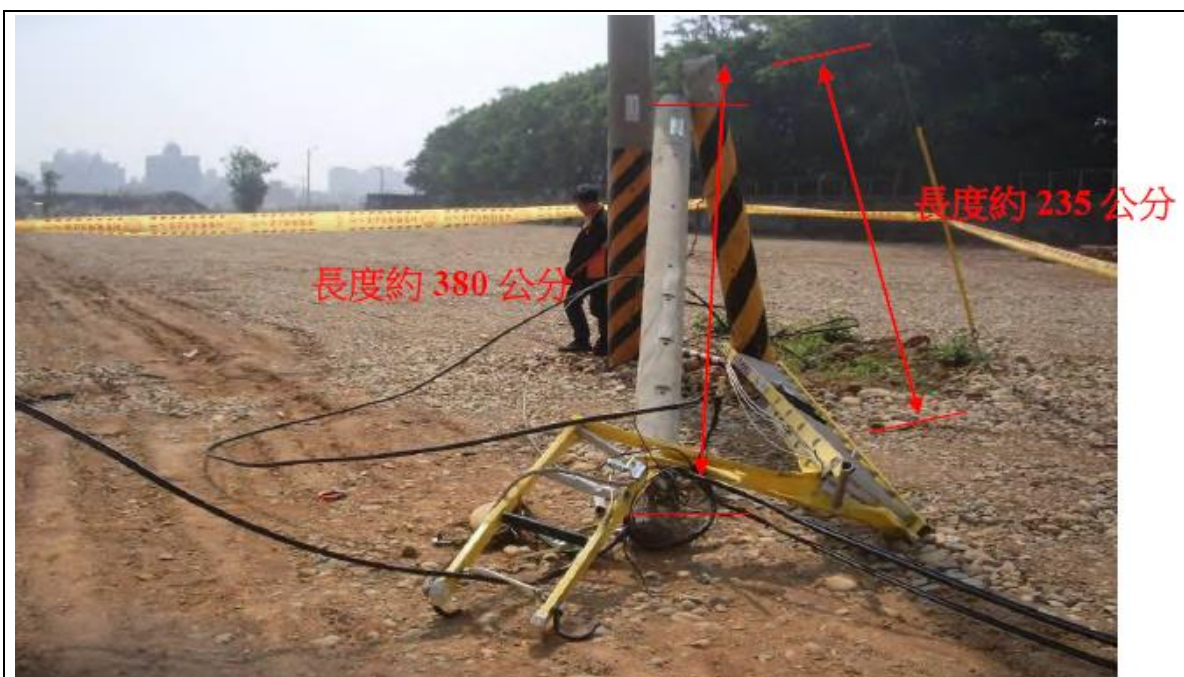
約12時50分司機潘○○駕駛曳引車行經該路口，曳引車拉扯到「幹12」電信桿至「幹13」電信桿間之纜線，導致「幹12」電信桿折斷，罹災者方○○自折斷之電信桿墜落，造成頭胸腹部鈍挫傷併顱內出血、氣血胸及內出血，致創傷性休克死亡。

圖 1 折斷之電信桿與作業當時所用之移動梯。

- 1.對於鄰接道路作業、有導致交通事故之虞之工作場所，未依規定設置適當交通號誌、標示或柵欄(職業安全衛生設施規則第21-1條)。
- 2.對工作場所中原有之電線桿及拉線等，有妨礙工程施工安全者，未確實掌握狀況予以妥善處。

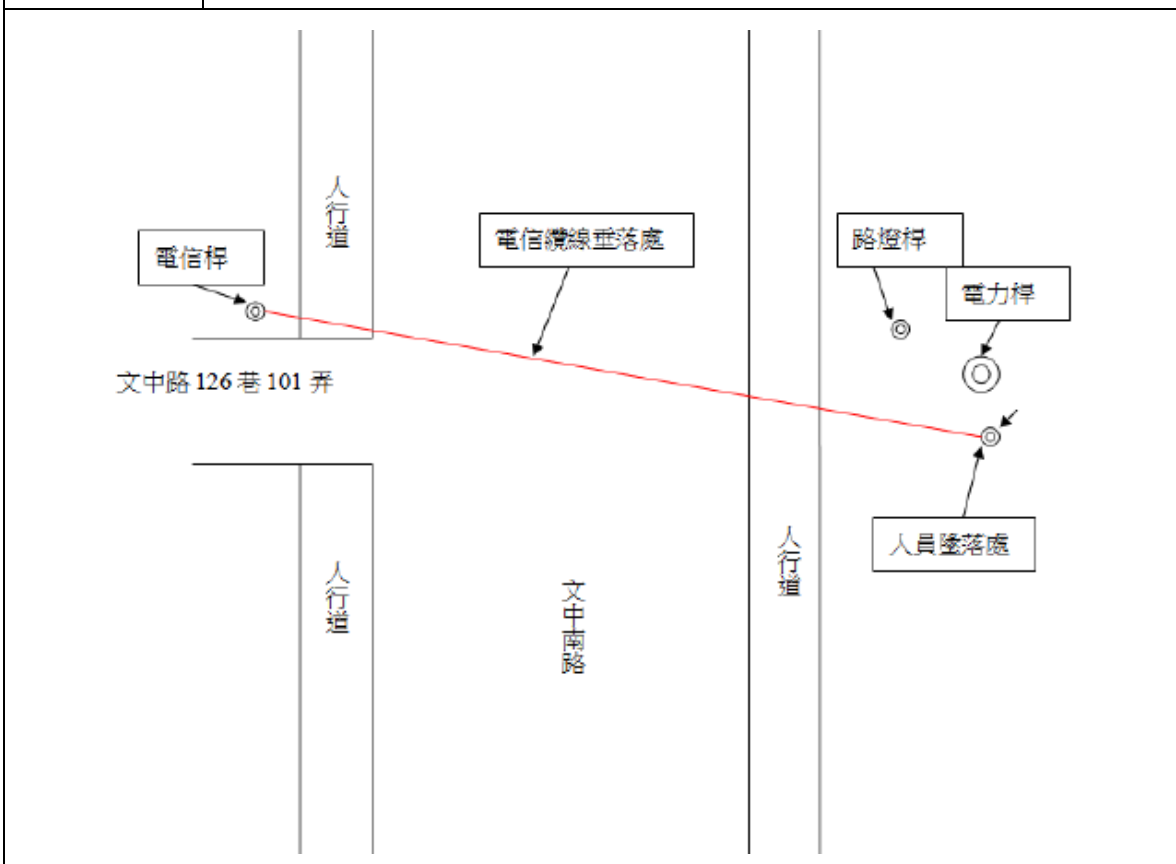
圖 2 現場平面圖(曳引車駕於文中南路上勾到電信纜線)。

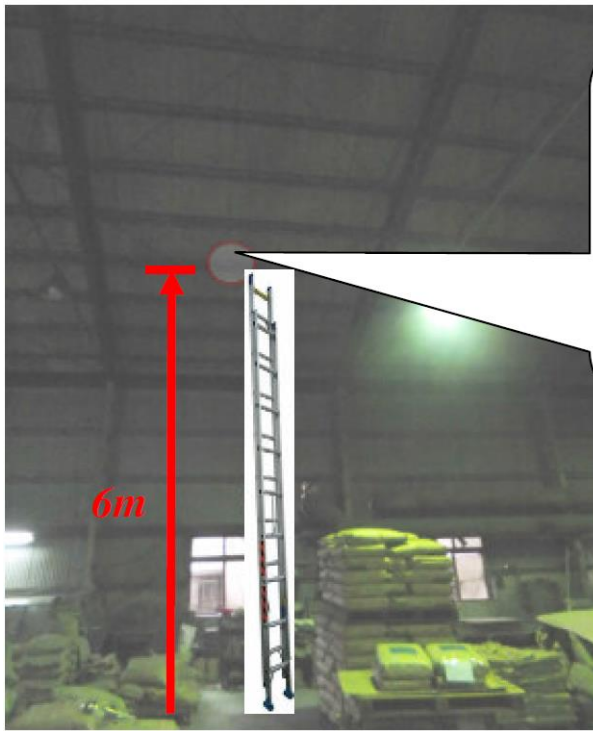
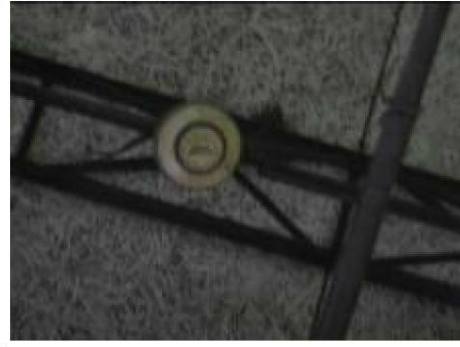
圖 1

進行○○有限公司廠房「差動式探測器」更換作業時(圖 1)，未使用安全上下設備並搭配其他防墜措施，僅以移動梯(拉梯)進行高架作業同時下方未有偕同人員扶梯，致拉梯頂部滑溜(圖 2)使曾員自作業處墜落至地面。

「偵煙探測器」故障更換作業模擬圖，作業高度距地面約6m。

1. 雇主對於使用之移動梯，應符合下列之規定：一、具有堅固之構造。四、應採取防止滑溜或其他防止轉動之必要措施(職業安全衛生設施規則第 229 條第 1、4 款)。
2. 雇主對於在高度 2 公尺以上之高處作業，勞工有墜落之虞者，應使勞工確實使用安全帶，安全帽及其他必要之防護具(職業安全衛生設施規則 281 條第 1 項)。

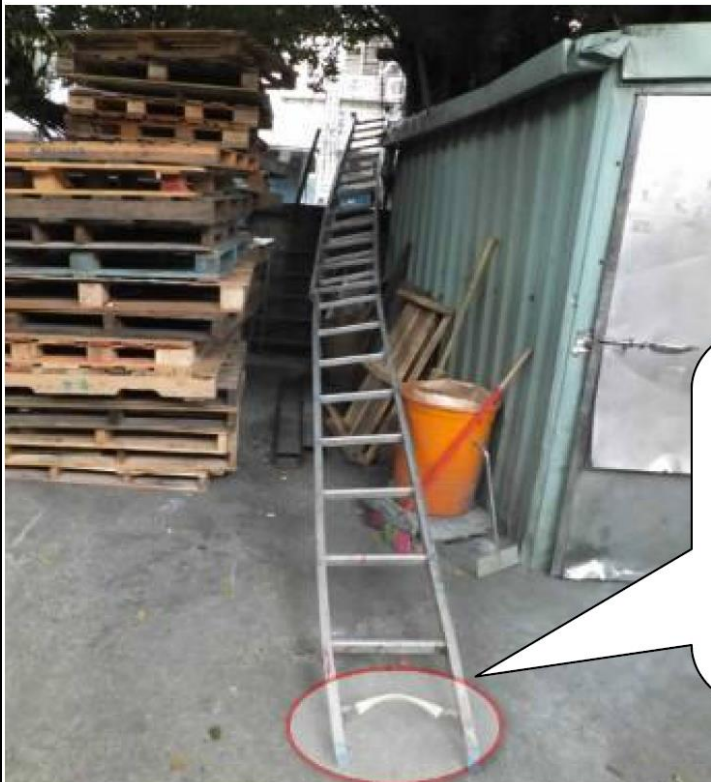
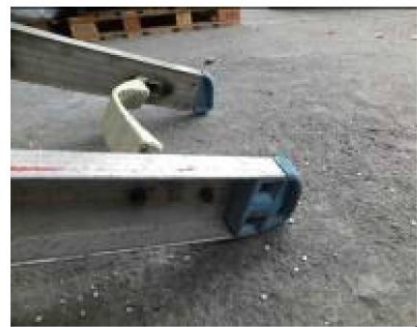
圖 2

僱主(保安消防實業有限公司)對於使用之移動梯，未符合具有堅固之構造及採取防止滑溜或其他防止轉動之必要措施。

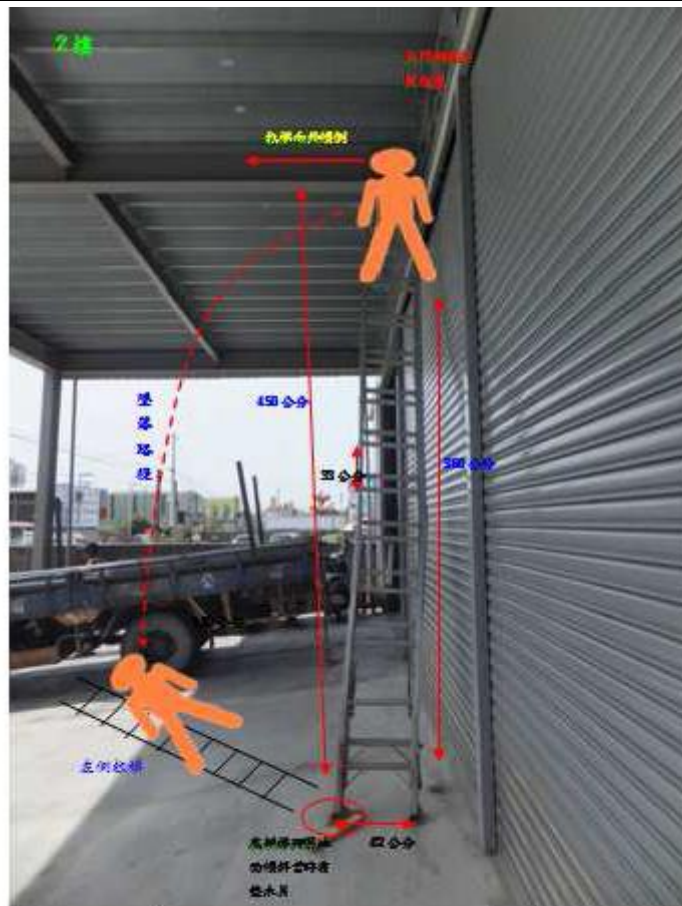
圖 1

於高度 2 公尺以上之工作場所，勞工有墜落之虞，未以架設施工架或其他方法設置工作台，致罹災者自高度 3.6 公尺拉梯墜落至地面。

倉庫 1 樓高度 450 公分，拉梯底部寬度 42 公分，踏板間距 33 公分，1 樓大門前現場示意圖。

雇主對於在高度 2 公尺以上之處所進行作業，勞工有墜落之虞者，應以架設施工架或其他方法設置工作台(職業安全衛生設施規則第 225 條第 1 項)。

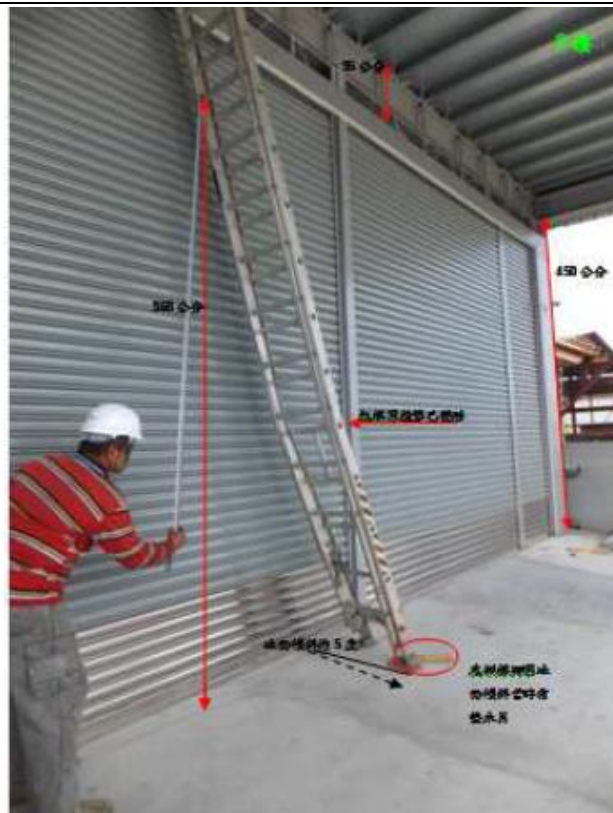
圖 2

罹災者墜落高度 360 公分，地面傾斜約 5 度。

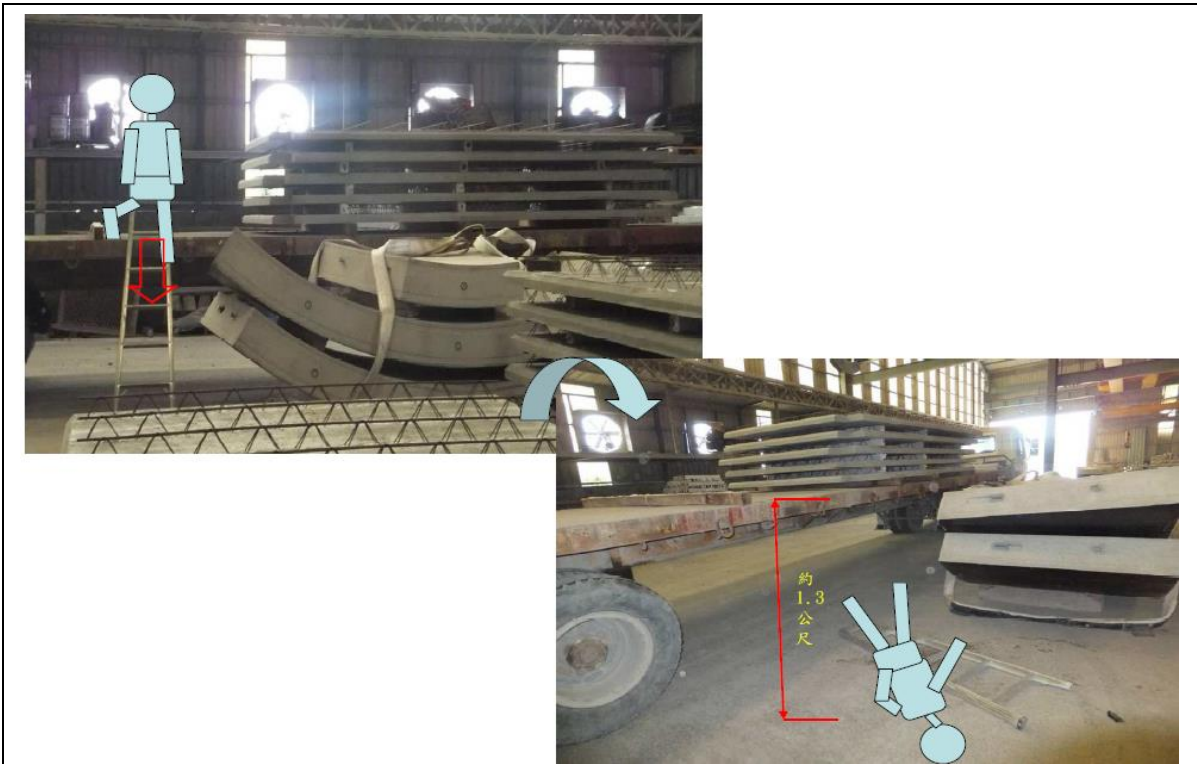
圖 1

移動梯梯腳防滑腳座底部之止滑片已損壞，未具防止滑溜之功能，致罹災者發生高處墜落災害，造成顱腦損傷，多處肋骨骨折，血胸等多重性外傷死亡。

罹災者使用鋁梯做為由地面上下貨運車板台之上下設備，於上下貨運車板台期間，因鋁梯防滑腳座底部之止滑片損壞，使鋁梯滑動致罹災者墜落地面，造成顱腦損傷，多處肋骨骨折，血胸等多重性外傷死亡。

雇主對於使用之移動梯，應符合下列之規定：一、...。四、應採取防止滑溜或其他防止轉動之必要措施(職業安全衛生設施規則第 229 條第 4 款)。

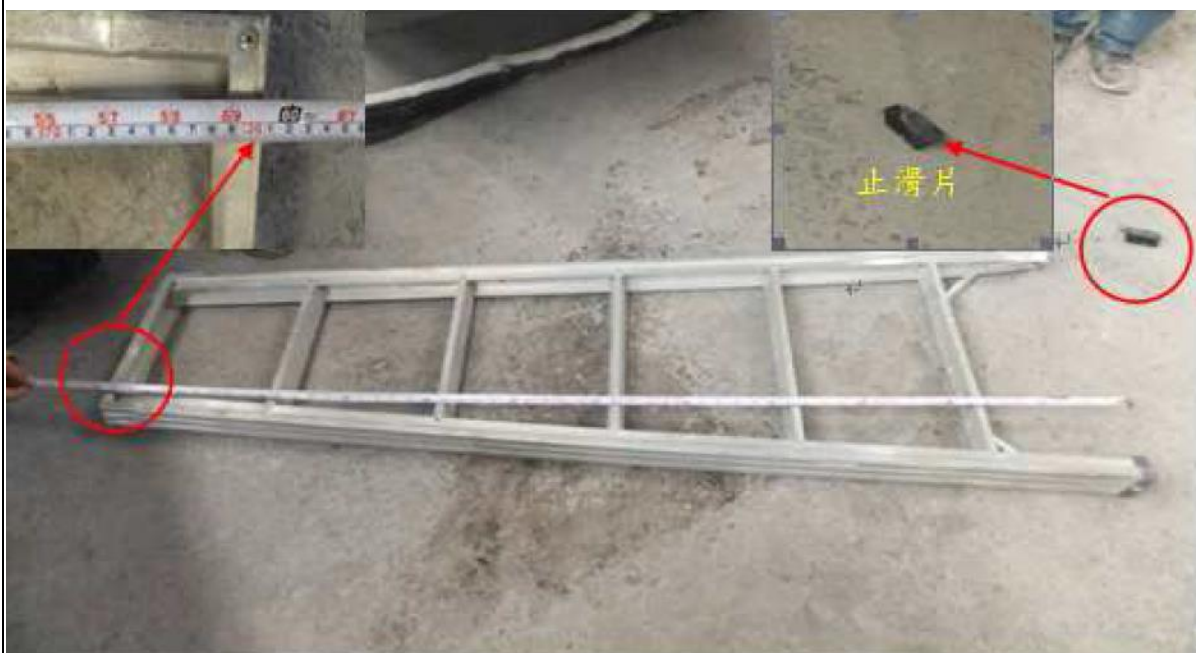
圖 2

肇災鋁梯長度約為 1.8 公尺，事後檢視鋁梯一側梯腳防滑腳座底部之止滑片已損壞，未具防止滑溜之功能。
