## 從事操作移動式起重機作業發生被夾致死災害

核備文號：108-1054928

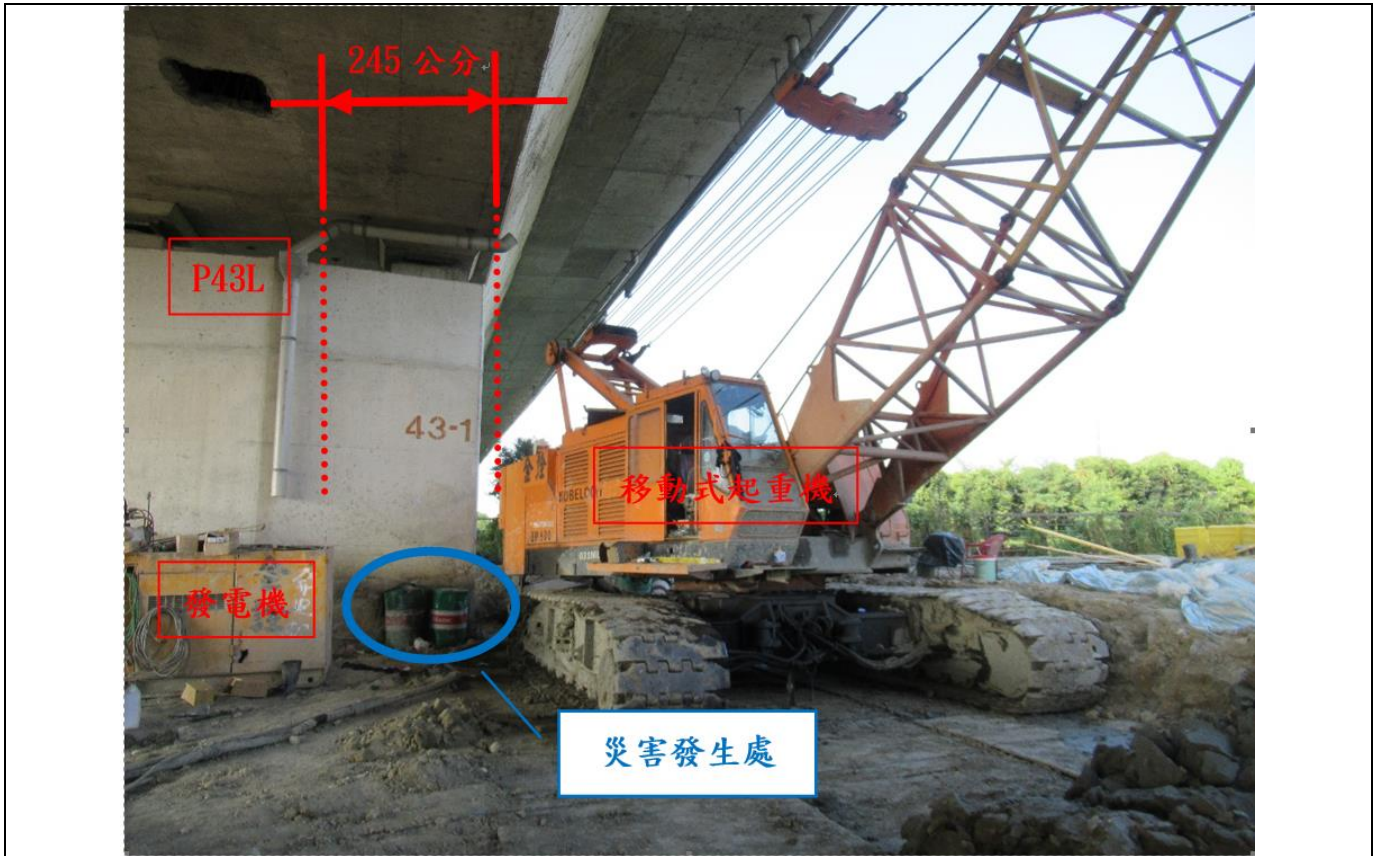
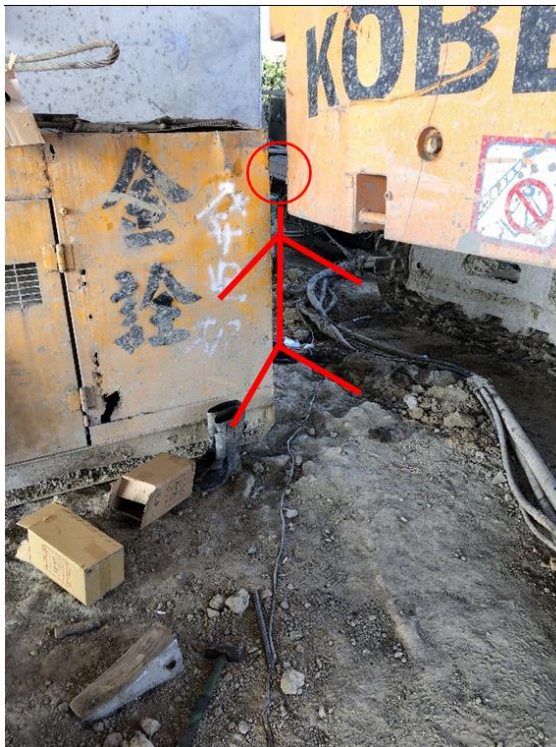
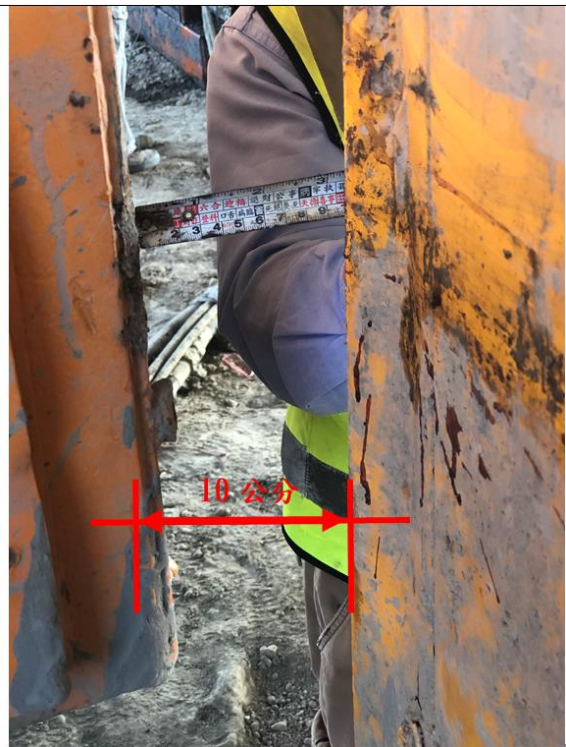
八、現場示意圖或照片：

雇主使罹災者林員從事全套管基樁挖掘作業時，因未禁止人員進入移動式起重機作業範圍內，且未指派專人於現場負責運轉指揮作業，致罹災者林員行走時，遭旋轉之移動式起重機機身，夾於機身與發電機間，造成傷重死亡。

(一)直接原因：罹災者遭移動式起重機機身旋轉時夾擊，導致傷重死亡。

說明	罹災地點位於編號 P43L 基樁旁，移動式起重機與發電機中間寬度約 245 公分，移動式起重機旋轉操作時與發電機中間寬度約 10 公分，罹災者位於機身與發電機中央被夾。
----	--

- 1、工程之施工者，應於施工規劃階段實施風險評估，致力防止工程施工時，發生職業災害。
- 2、雇主應依其事業規模、性質，訂定職業安全衛生管理計畫，執行規定之事項。……於勞工人數在三十人以下之事業單位得以執行紀錄或文件代替職業安全衛生管理計畫。
- 3、雇主應訂定自動檢查計畫實施自動檢查。
- 4、雇主對於起重機具之作業，應規定一定之運轉指揮信號，並指派專人負責辦理。
- 5、雇主於移動式起重機作業時，為防止移動式起重機上部旋轉體之旋轉動作引起碰撞危害，應禁止人員進入有發生碰撞危害之虞之起重機作業範圍內。
- 6、僱用五人以上公司之員工，應以其雇主或所屬團體或所屬機構為投保單位，全部參加勞工保險為被保險人。
