# 高雄市土木技師公會

## 鑑定報告書

安全鑑定報告書

高市土技鑑字第105-039號  
(全一冊)

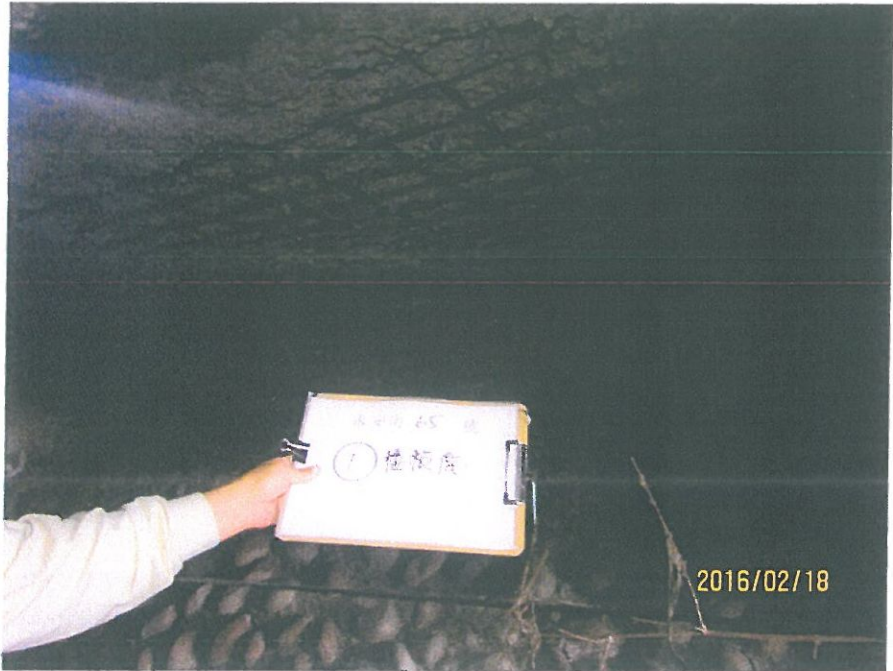
| 編號 | 1 | |

| 65 號 | | |
| 壹樓樓板底 | | |

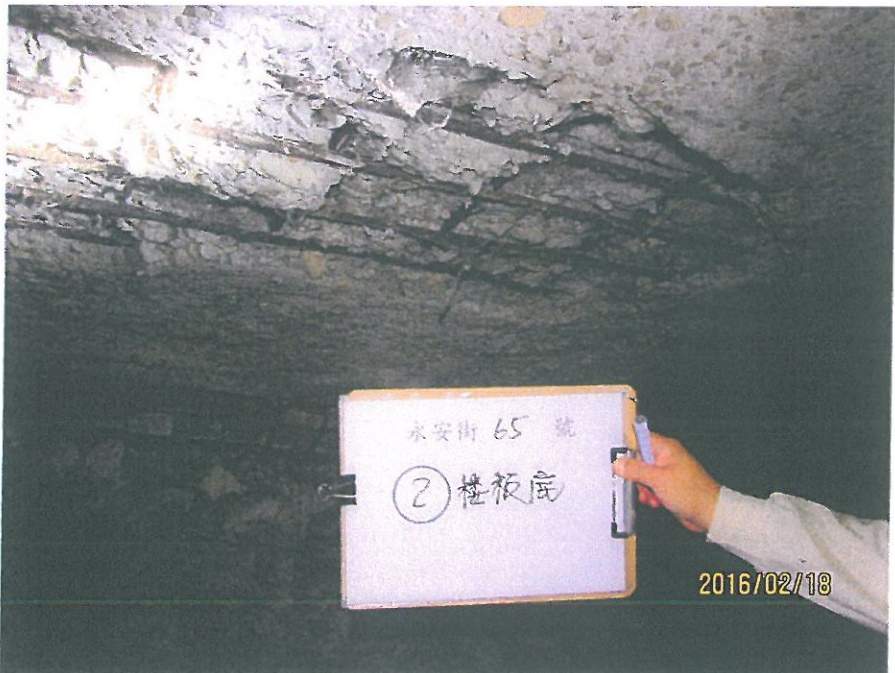
| 編號 | 2 | |

| 65 號 | | |
| 壹樓樓板底 | | |

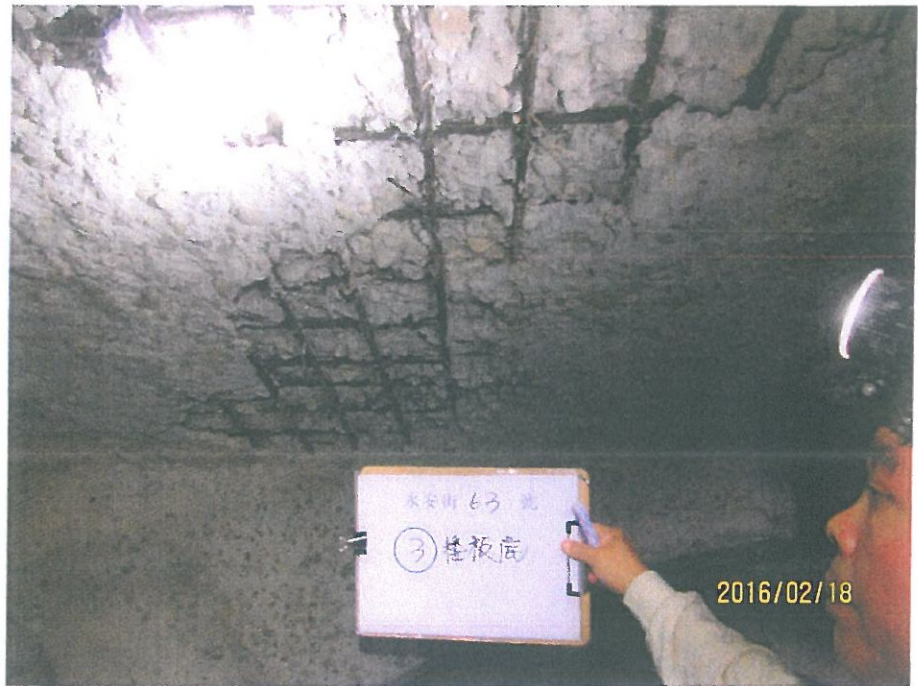
3

63 號

壹樓樓板底

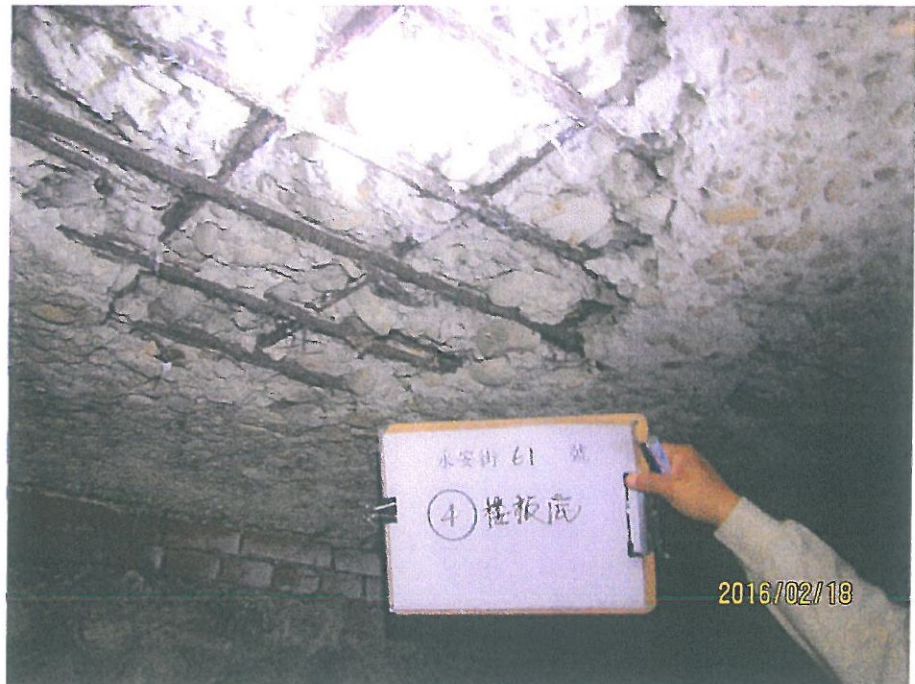
4

61 號

壹樓樓板底

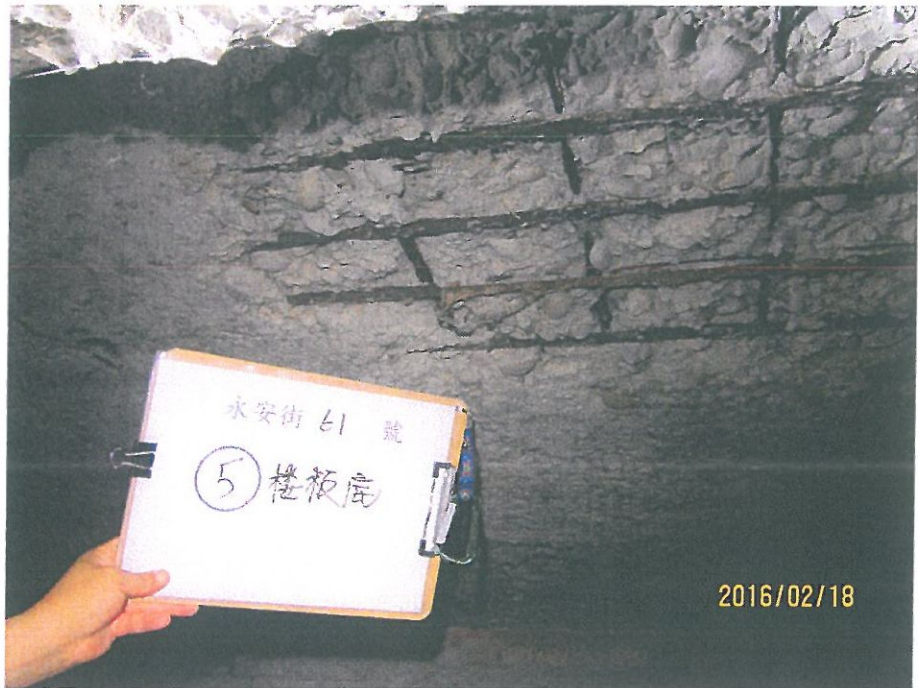
5

61 號

壹樓樓板底

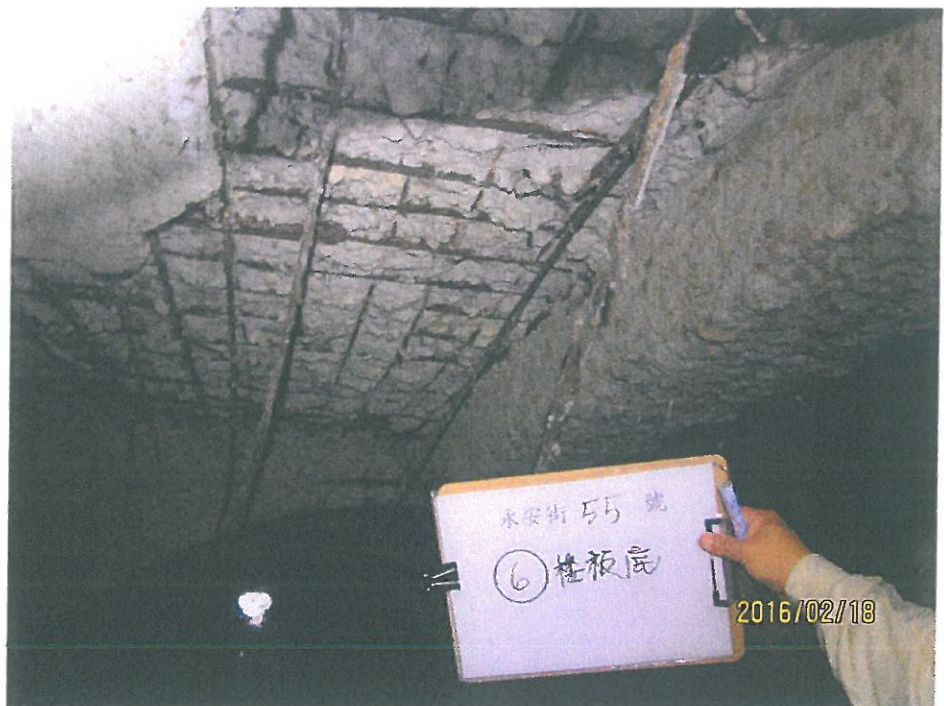
6

55 號

壹樓樓板底

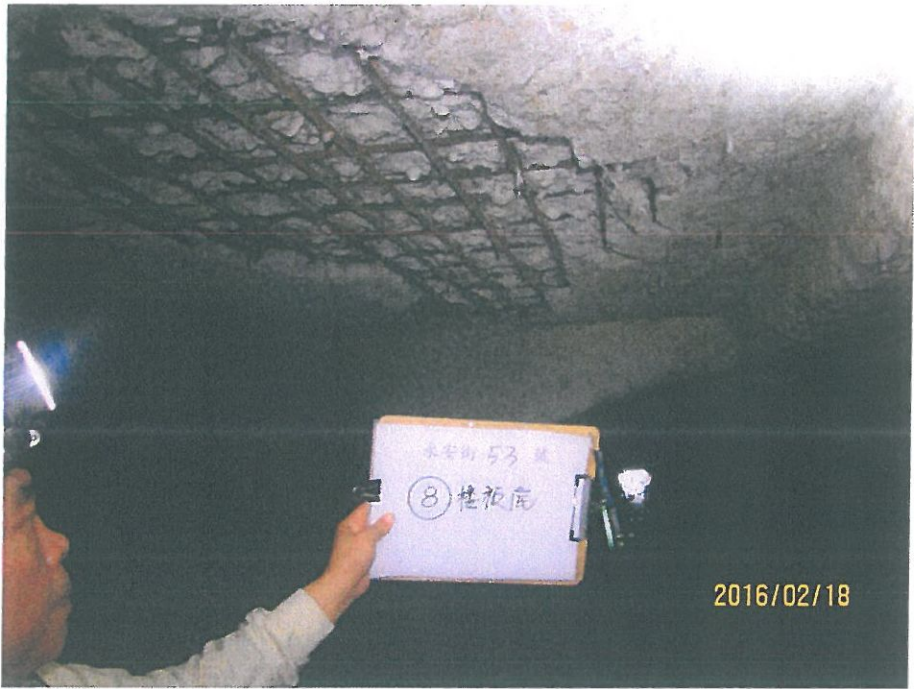
| 編號 | 8 | |

| 53 號 | | |
| 壹樓樓板底 | | |

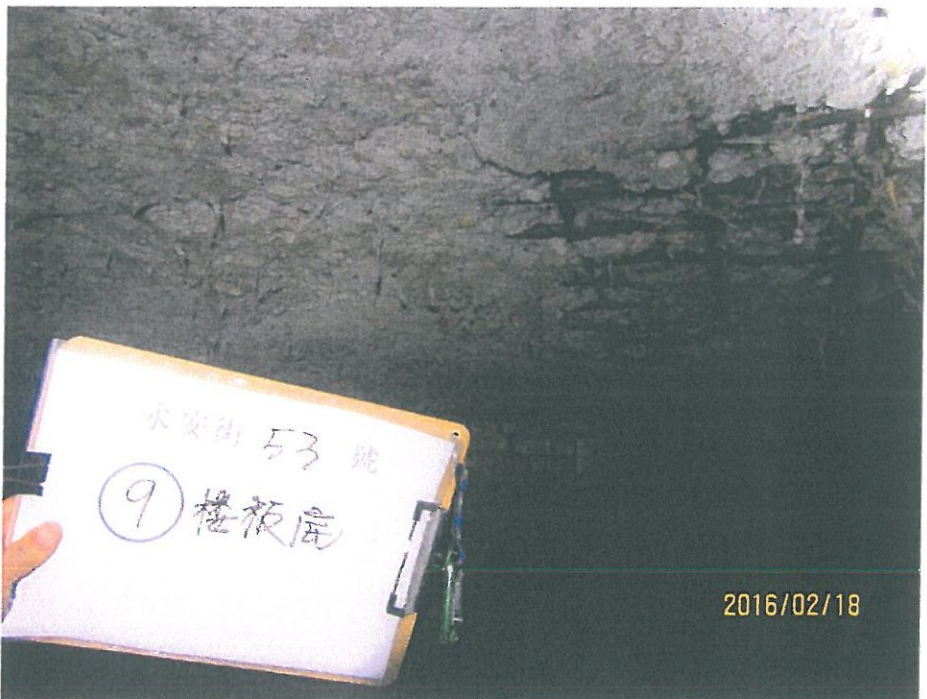
| 編號 | 9 | |

| 53 號 | | |
| 壹樓樓板底 | | |

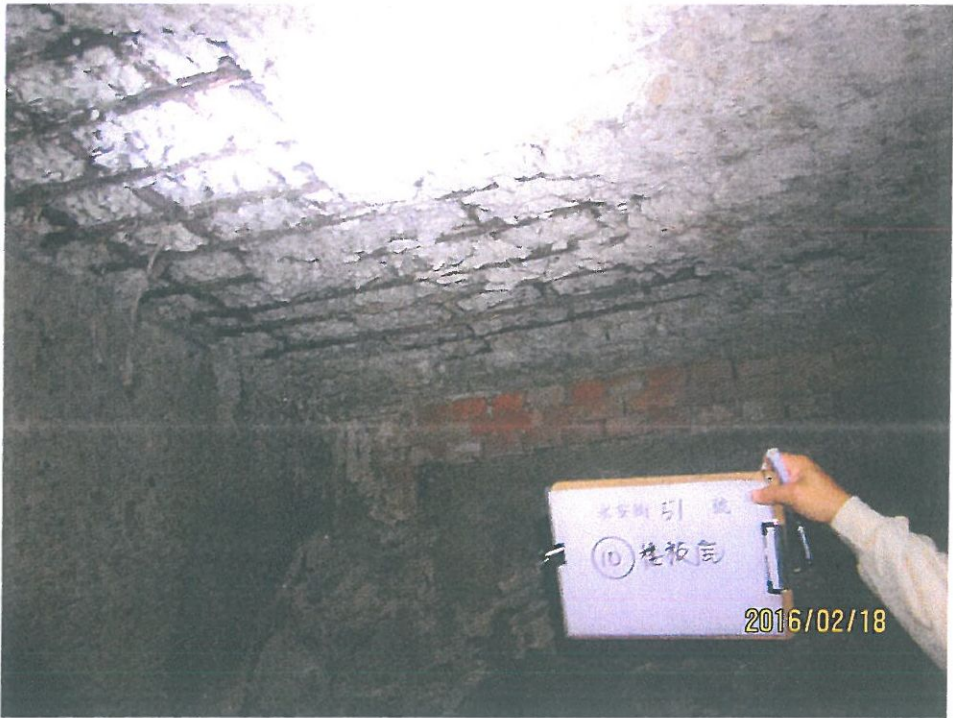
| 編號 | 10 | |

| 51 號 | | |
| 壹樓樓板底 | | |

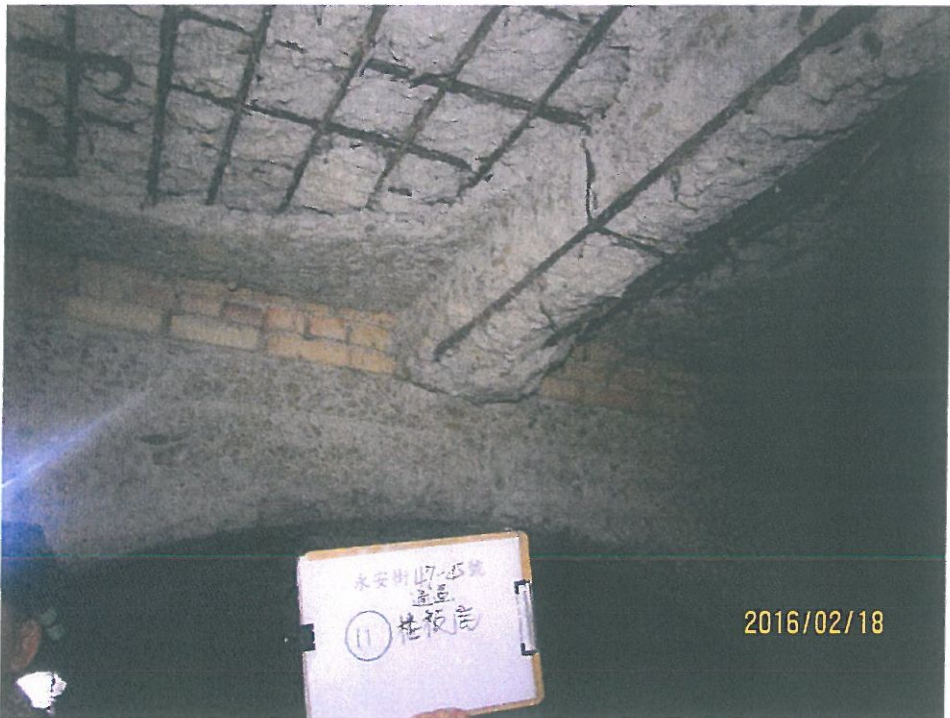
| 編號 | 11 | |

| 47~45 號 | | |
| 壹樓樓板底 | | |

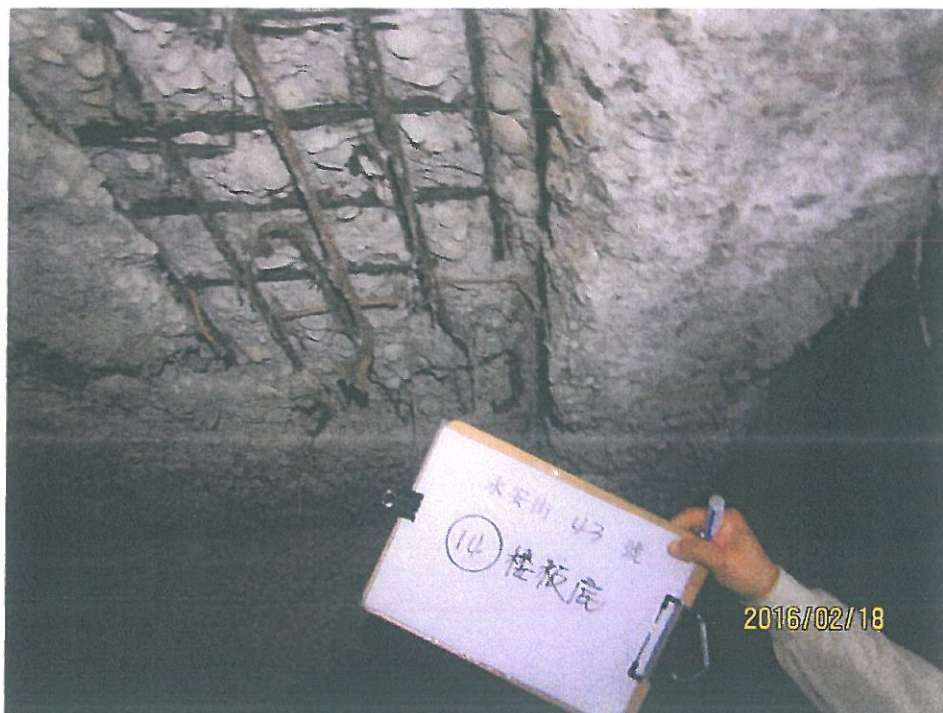
14

43 號

壹樓樓板底

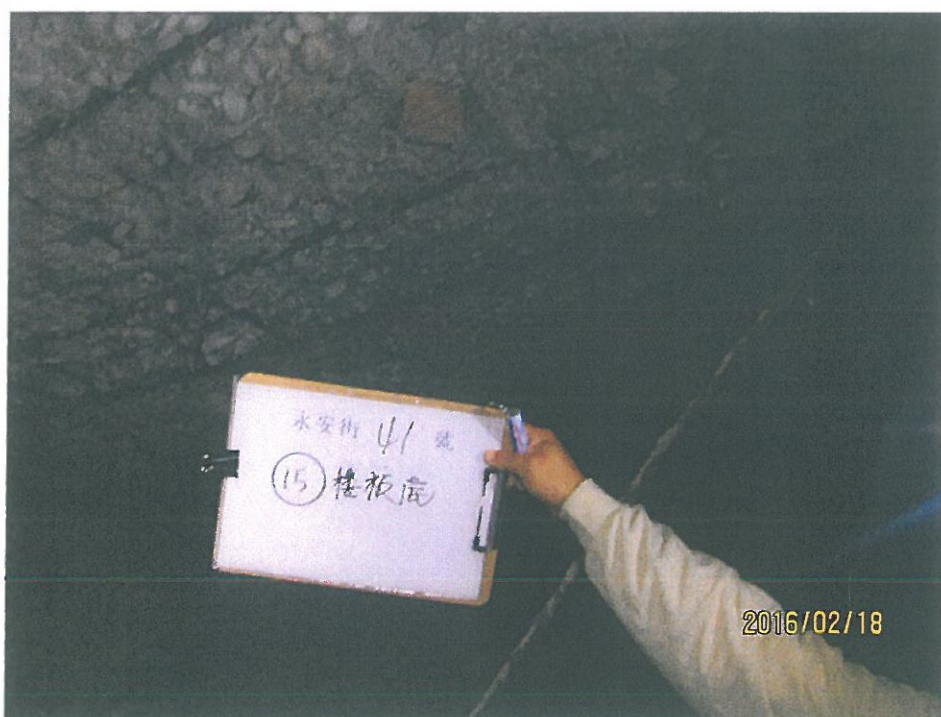
15

41 號

壹樓樓板底

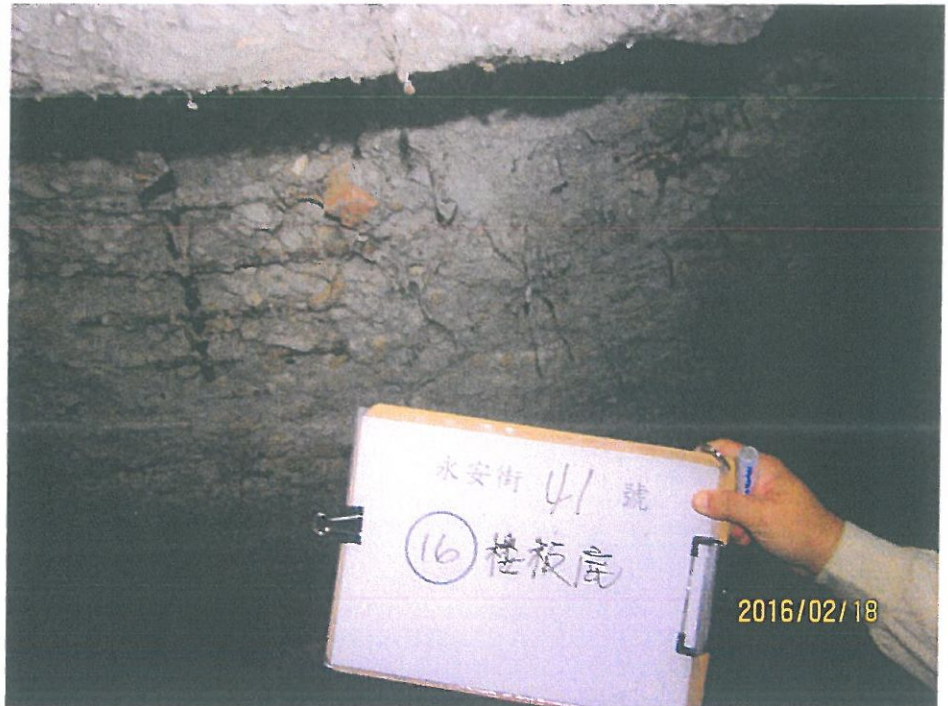
| 編號 | 16 |

| 41 號 | |
| 壹樓樓板底 | |

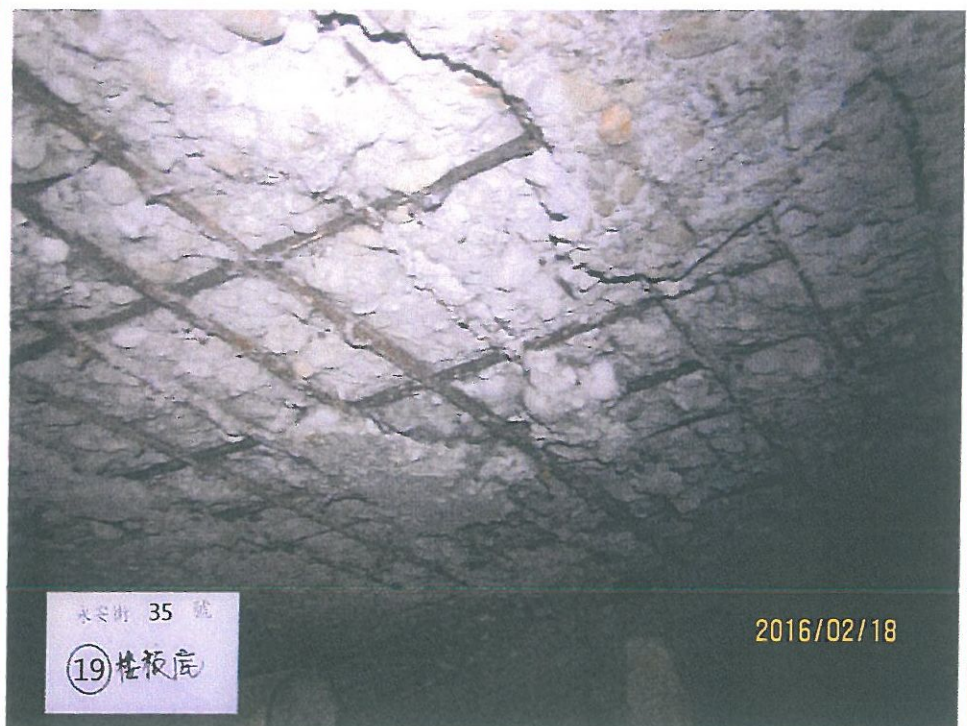
| 編號 | 19 |

| 35 號 | |
| 壹樓樓板底 | |

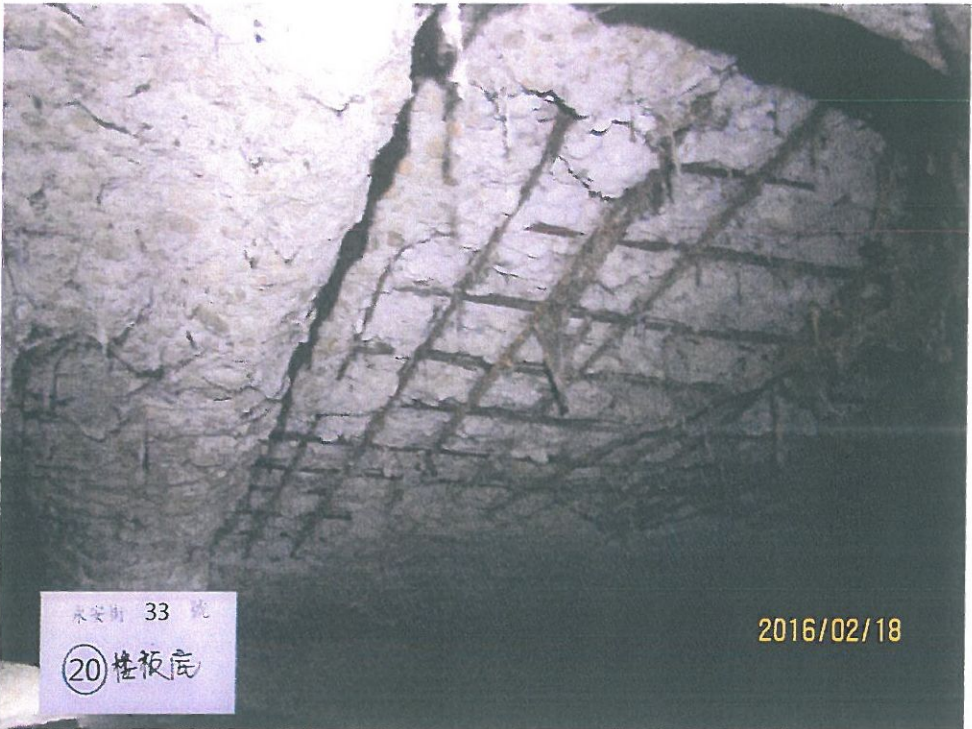
| 編號 | 20 | |

| 33 號 | | |
| 壹樓樓板底 | | |

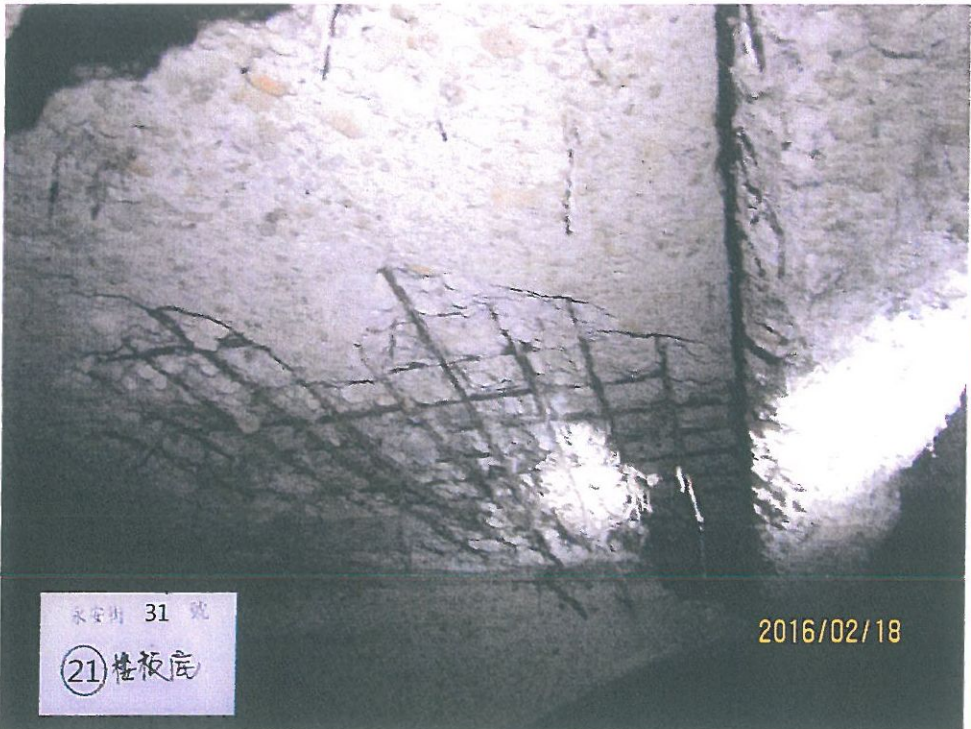
| 編號 | 21 | |

| 31 號 | | |
| 壹樓樓板底 | | |

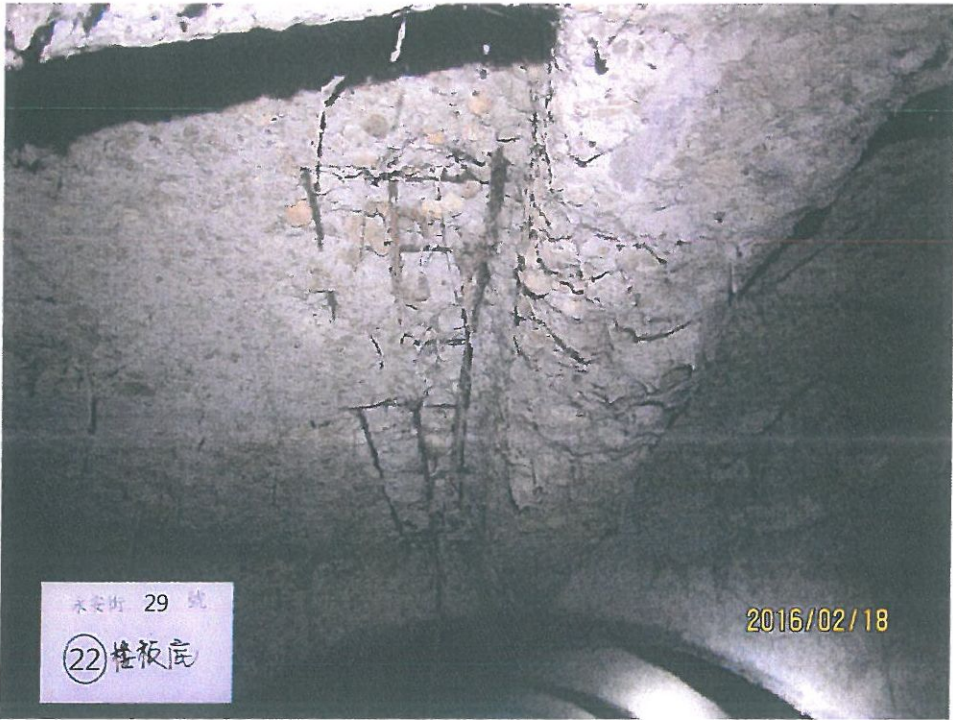
| 編號 | 22 | |

| 29 號 | | |
| 壹樓樓板底 | | |

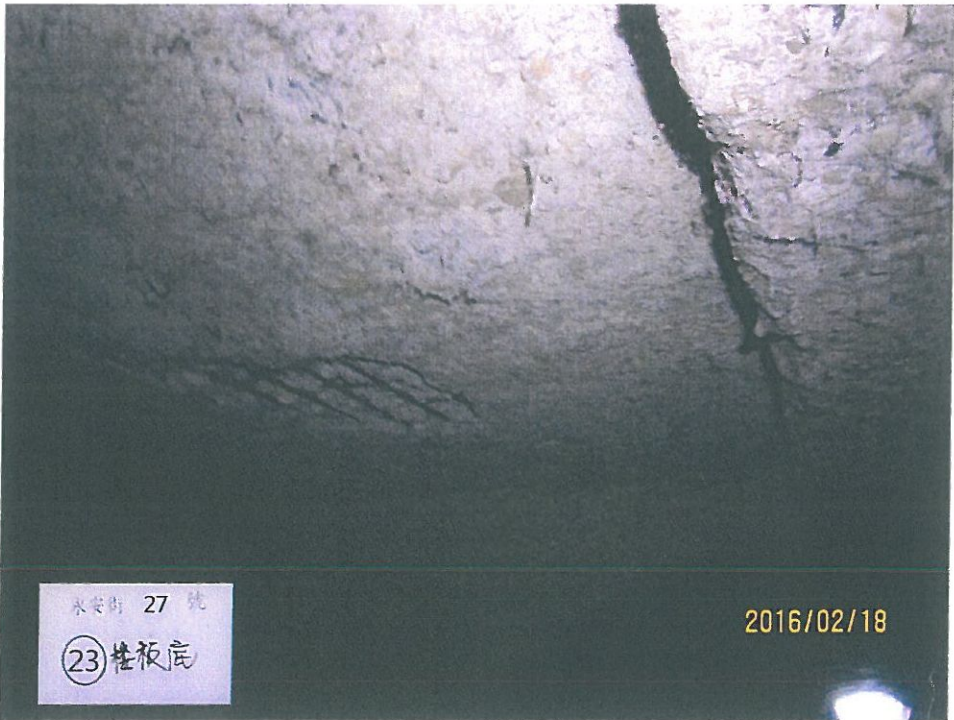
| 編號 | 23 | |

| 27 號 | | |
| 壹樓樓板底 | | |

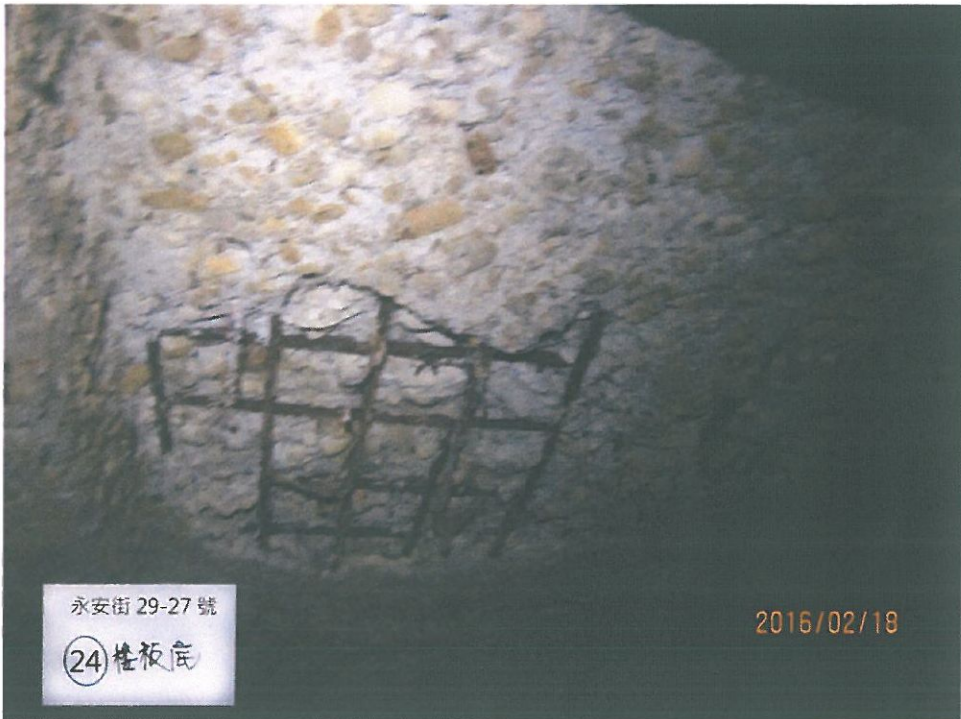
| 編號 | 24 | |

| 29~27 號 | | |
| 壹樓樓板底 | | |

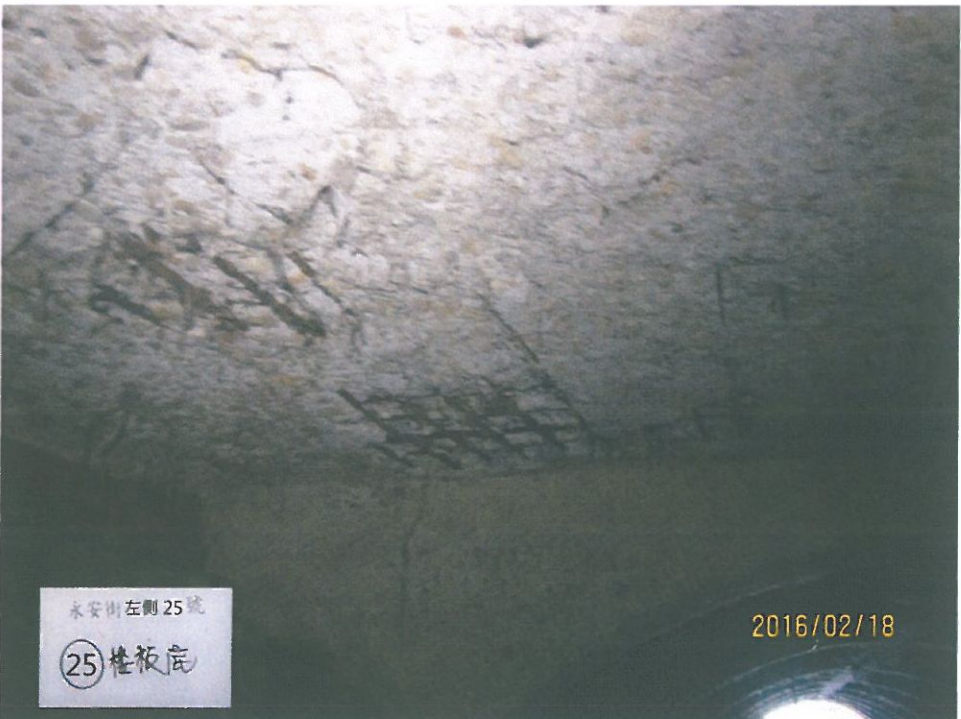
| 編號 | 25 | |

| 25 號 | | |
| 壹樓樓板底 | | |

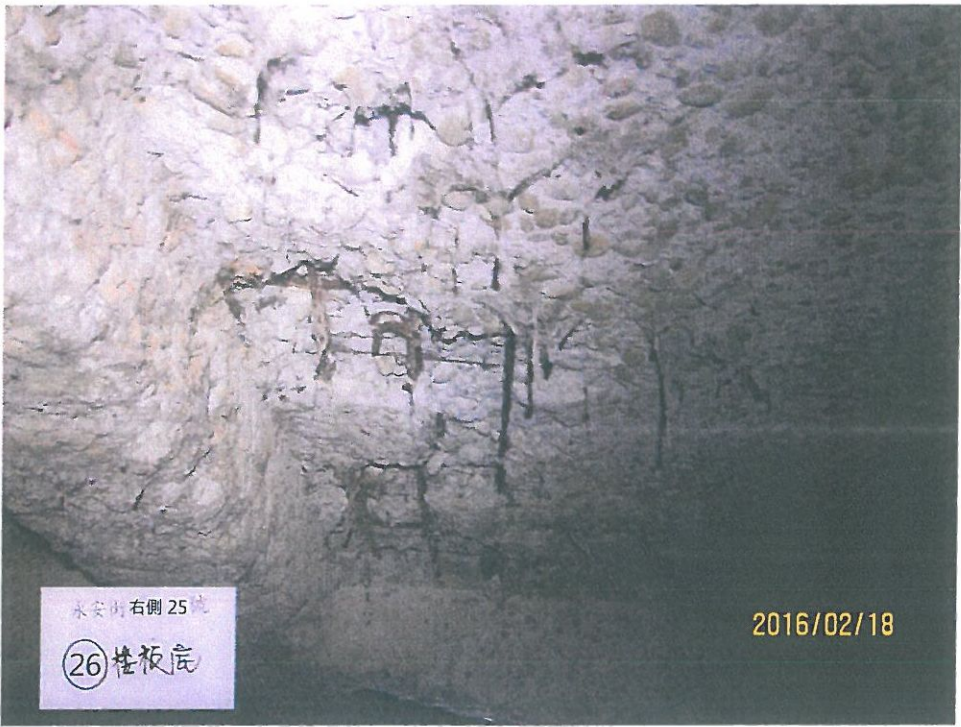
| 編號 | 26 | |

| 25 號 | | |
| 壹樓樓板底 | | |

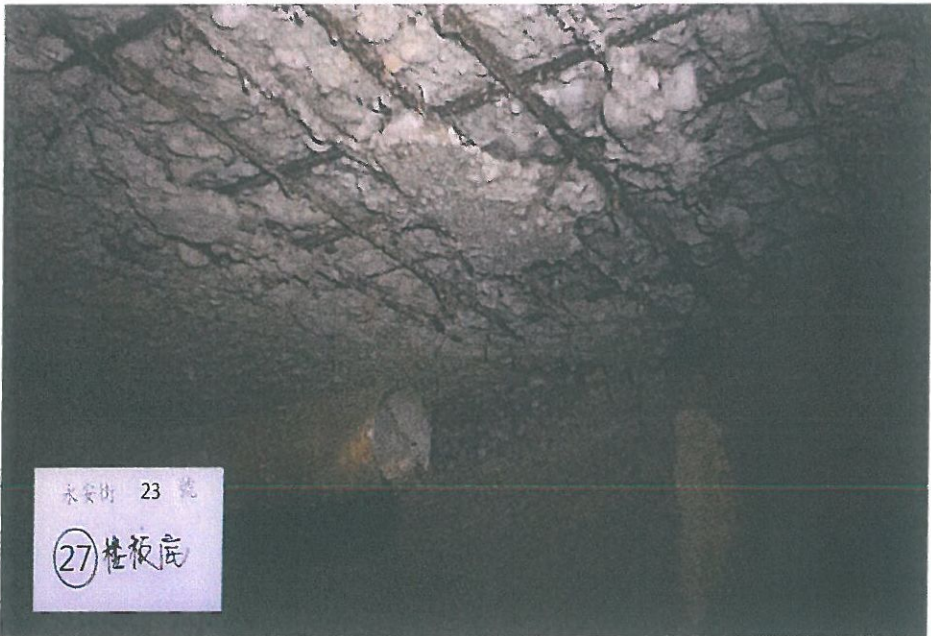
| 編號 | 27 | |

| 23 號 | | |
| 壹樓樓板底 | | |

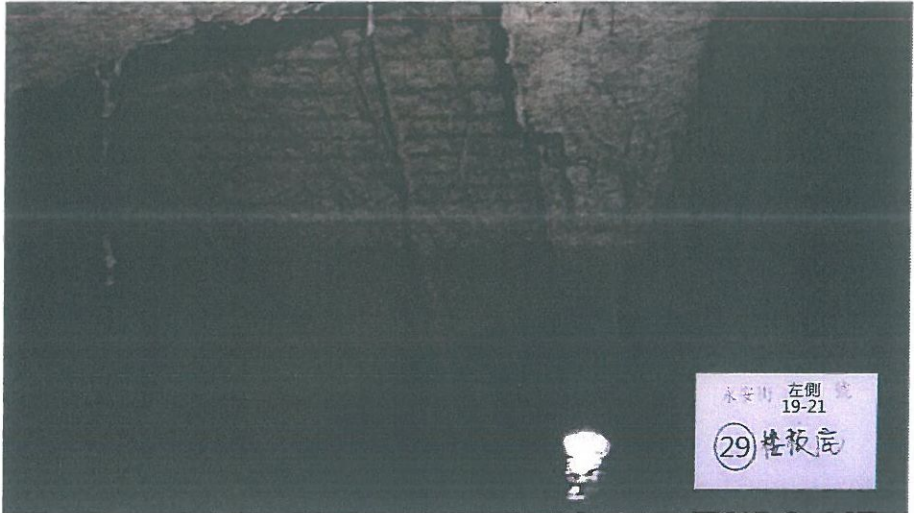
| 編號 | 29 | |

| 19-21 號 | | |
| 壹樓樓板底 | | |

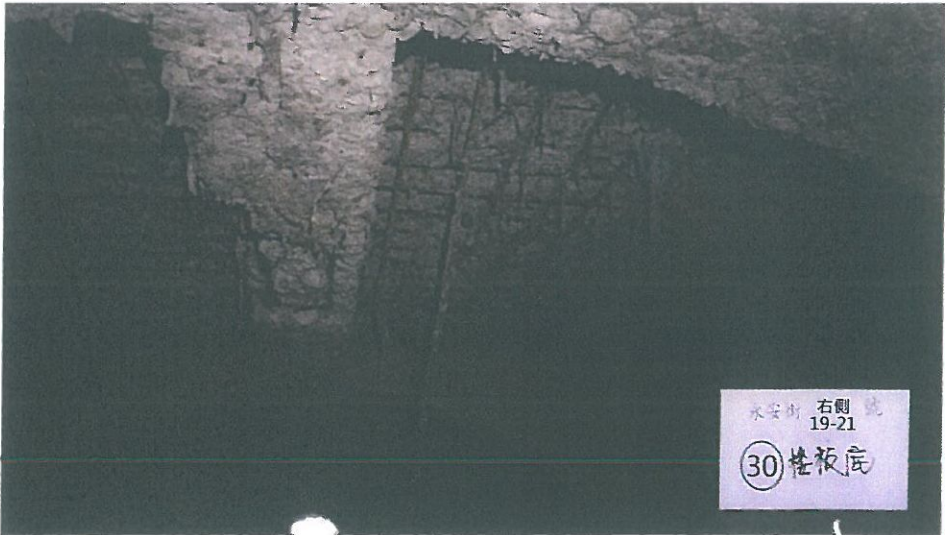
| 編號 | 30 | |

| 19-21 號 | | |
| 壹樓樓板底 | | |

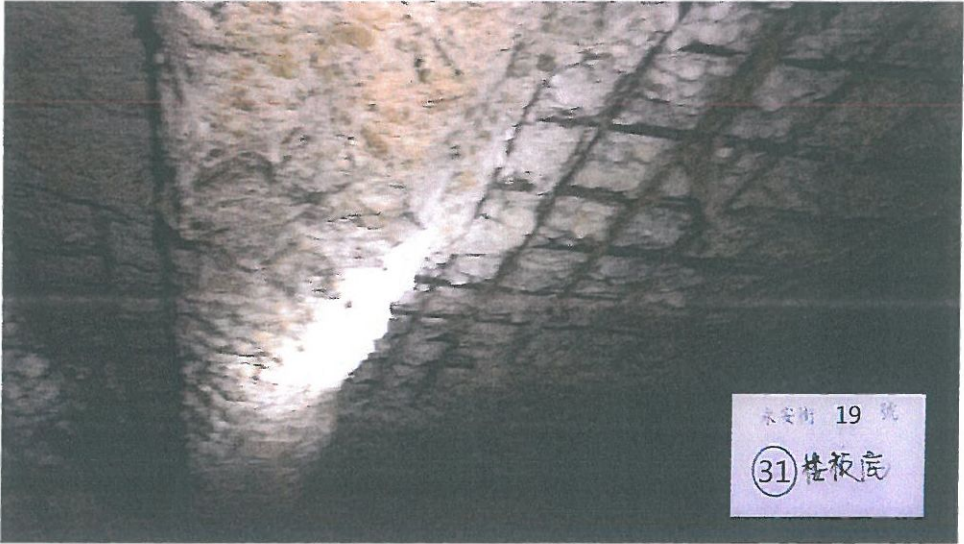
| 編號 | 31 | |

| 19 號 | | |
| 壹樓樓板底 | | |

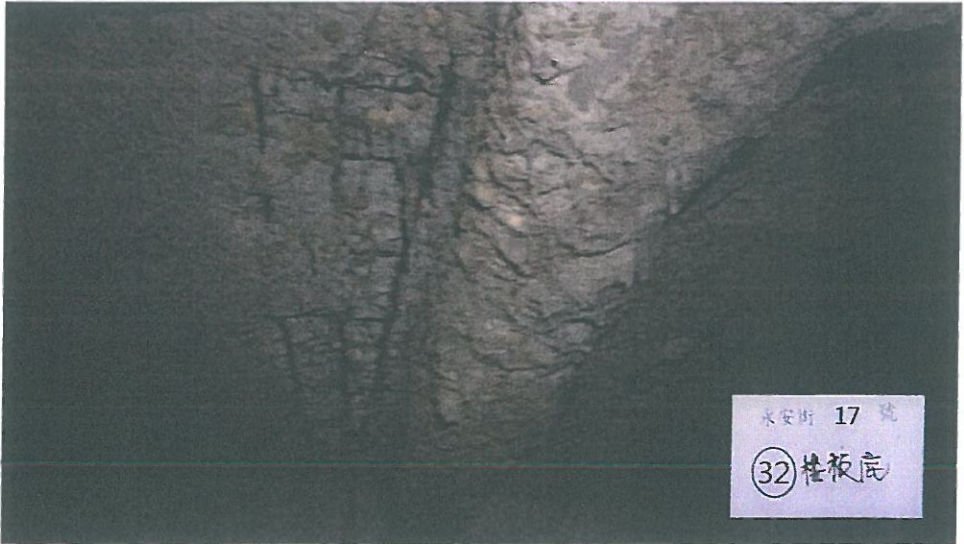
| 編號 | 32 | |

| 17 號 | | |
| 壹樓樓板底 | | |

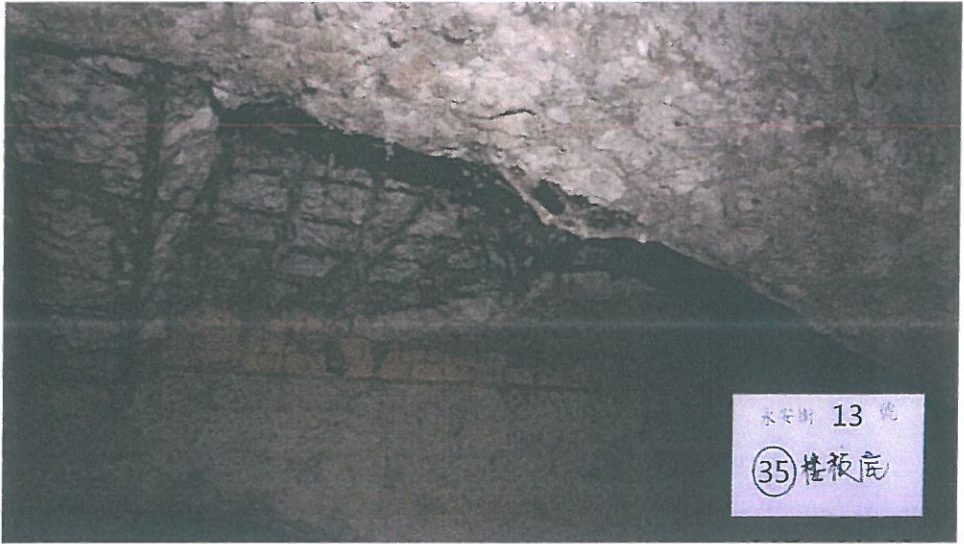
| 編號 | 35 | |

| 13 號 | | |
| 壹樓樓板底 | | |

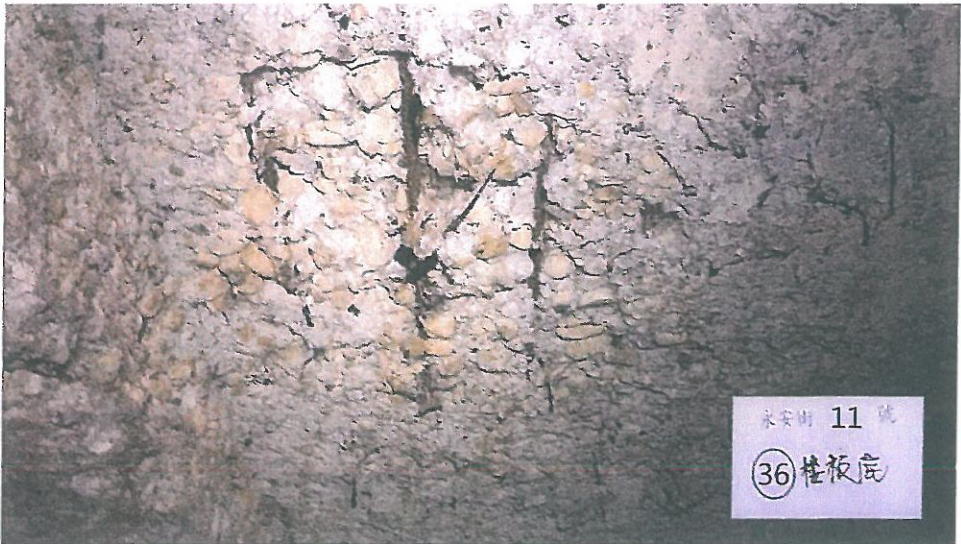
| 編號 | 36 | |

| 11 號 | | |
| 壹樓樓板底 | | |

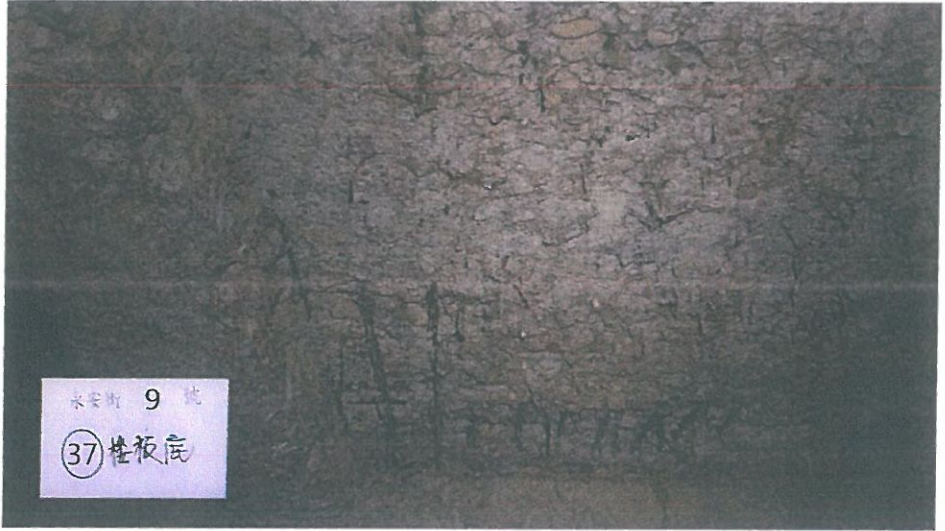
| 編號 | 37 | |

| 9 號 | | |
| 壹樓樓板底 | | |

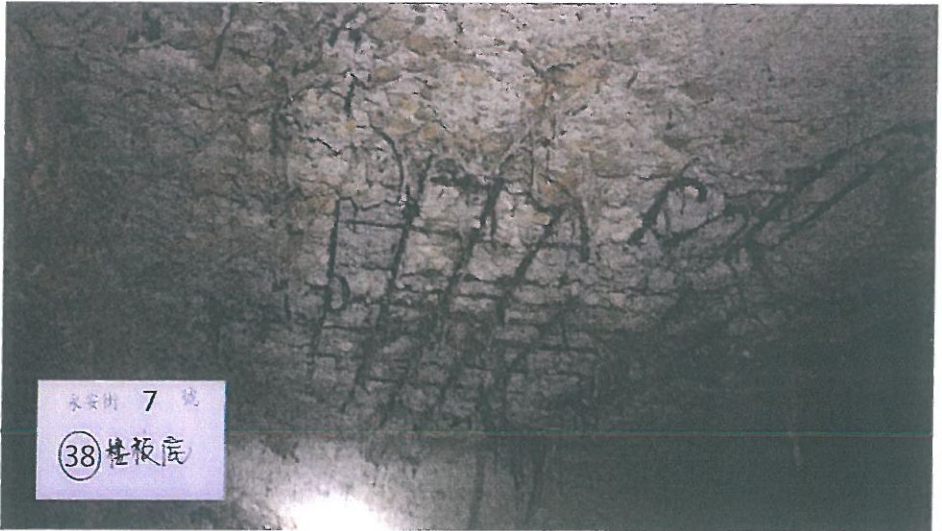
| 編號 | 38 | |

| 7 號 | | |
| 壹樓樓板底 | | |

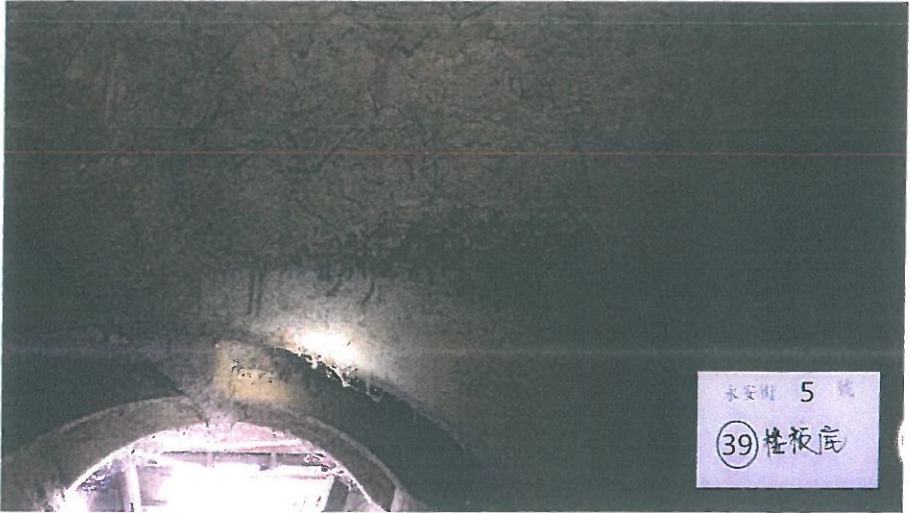
| 編號 | 39 | |

| 5 號 | | |
| 壹樓樓板底 | | |

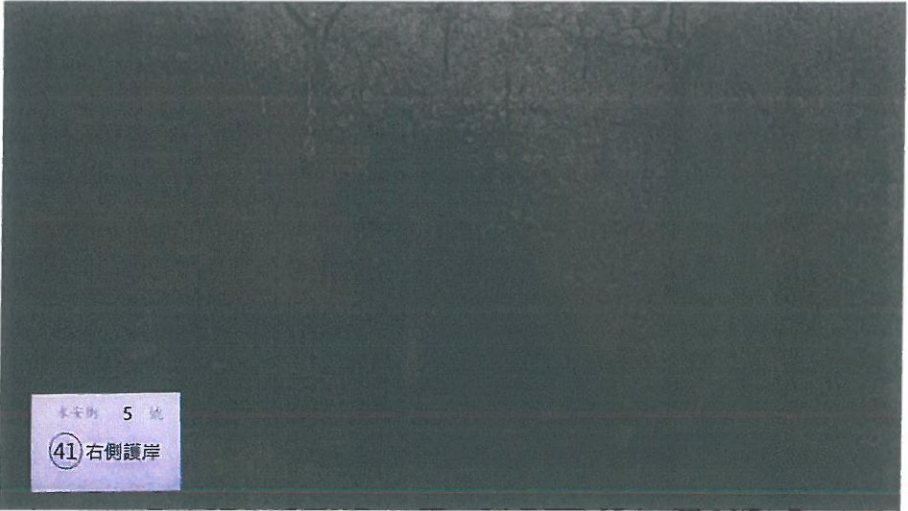
| 編號 | 41 | |

| 5 號 | | |
| 右側護岸 | | |

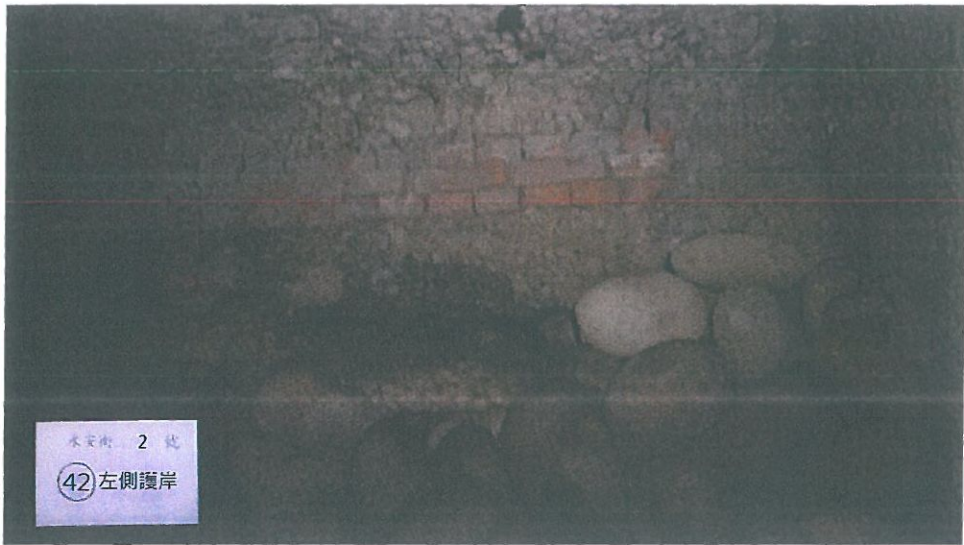
| 編號 | 42 | |

| 7 號 | | |
| 左側護岸 | | |

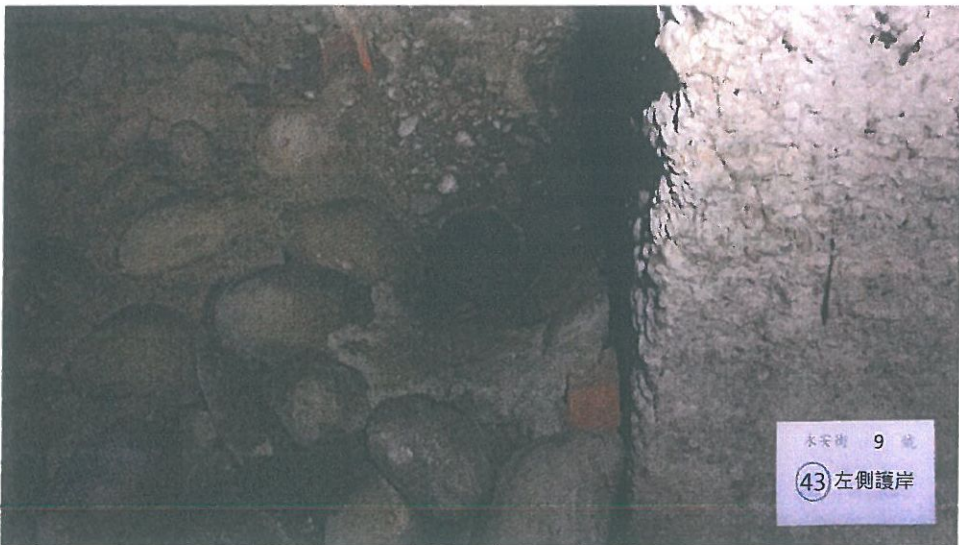
| 編號 | 43 | |

| 9 號 | | |
| 左側護岸 | | |

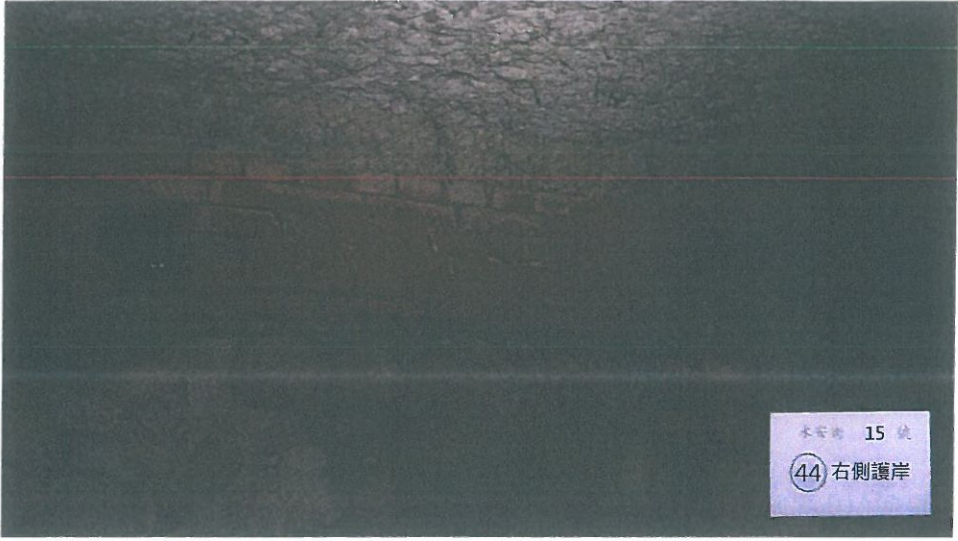
| 編號 | 44 | |

| 15 號 | | |
| 右側護岸 | | |

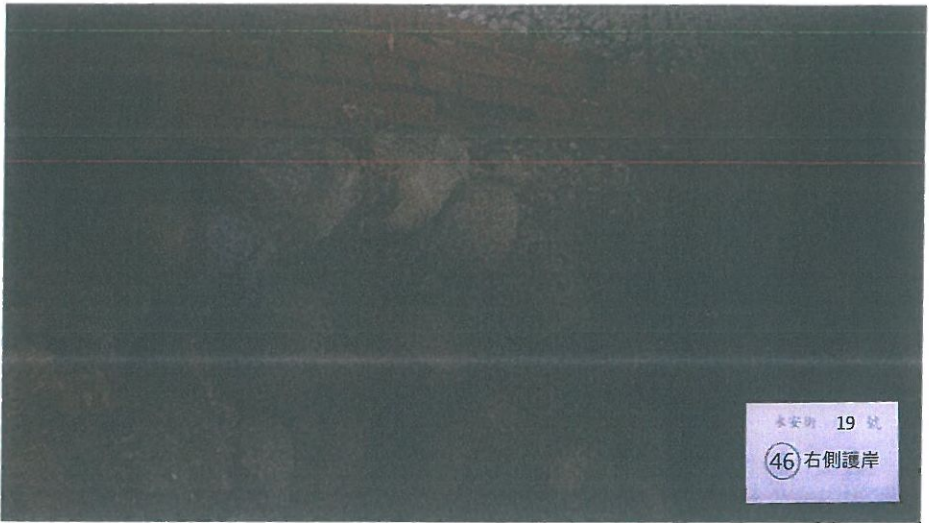
| 編號 | 46 | |

| 19 號 | | |
| 右側護岸 | | |

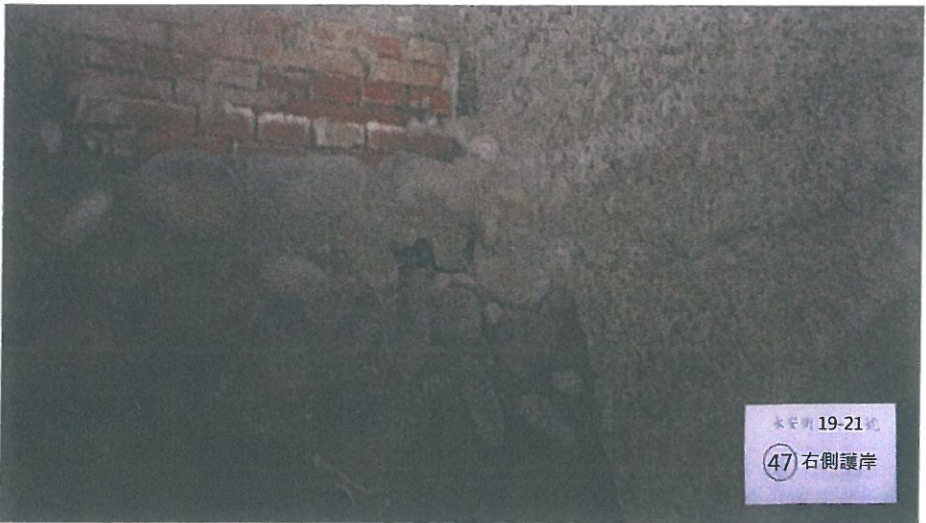
| 編號 | 47 | |

| 19~21 號 | | |
| 右側護岸 | | |

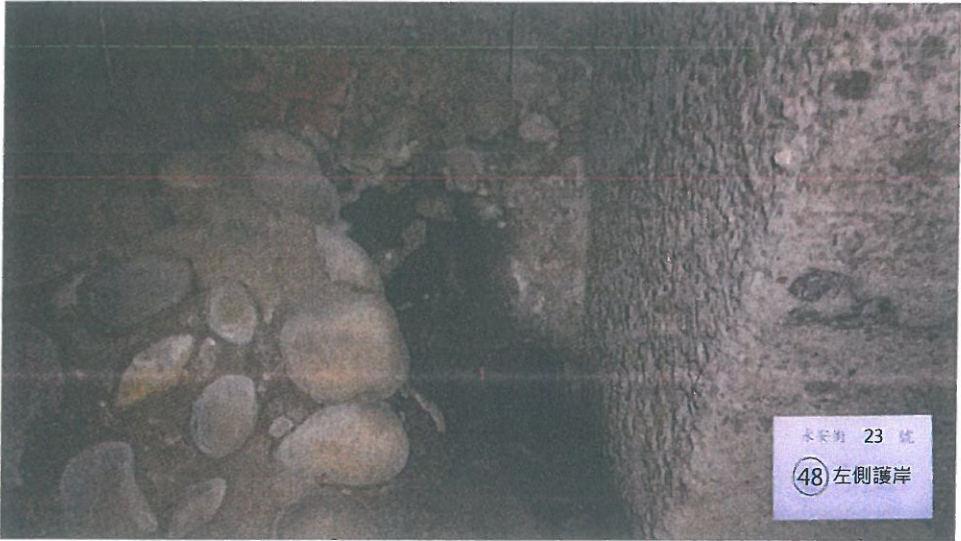
| 編號 | 48 | |

| 23 號 | | |
| 左側護岸 | | |
