# 高雄市土木技師公會

## 鑑定報告書

安全鑑定報告書

高市土技鑑字第105-039號  
(全一冊)

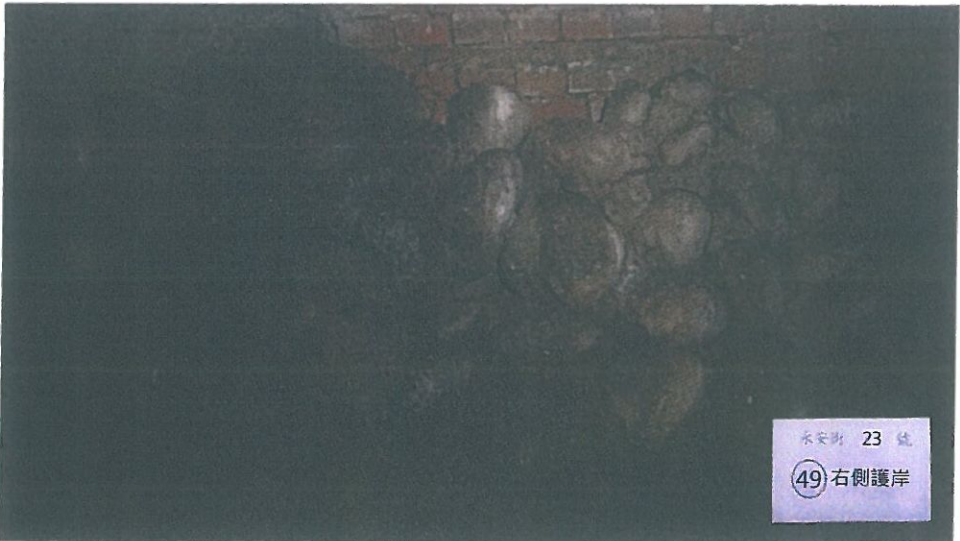
| 編號 | 49 | |

| 23 號 | | |
| 右側護岸 | | |

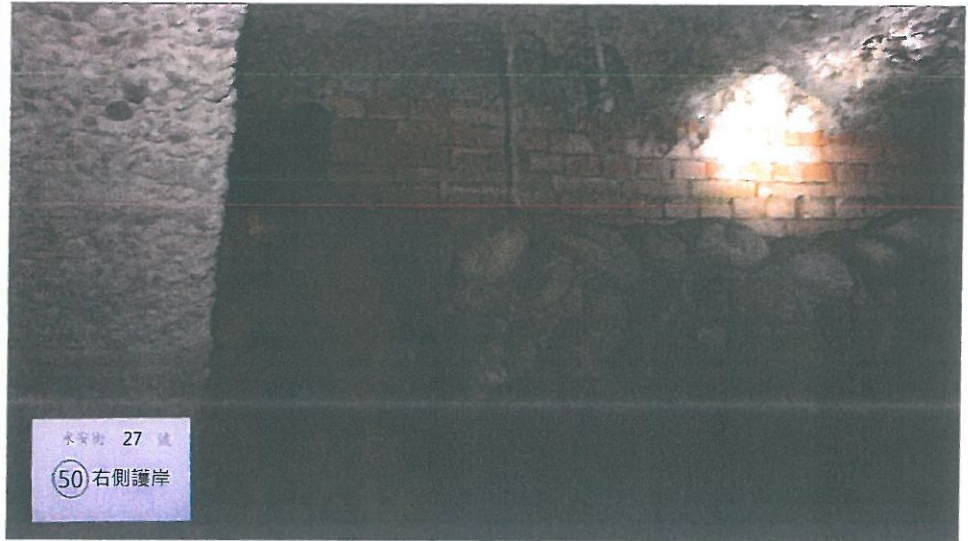
50

27 號

右側護岸

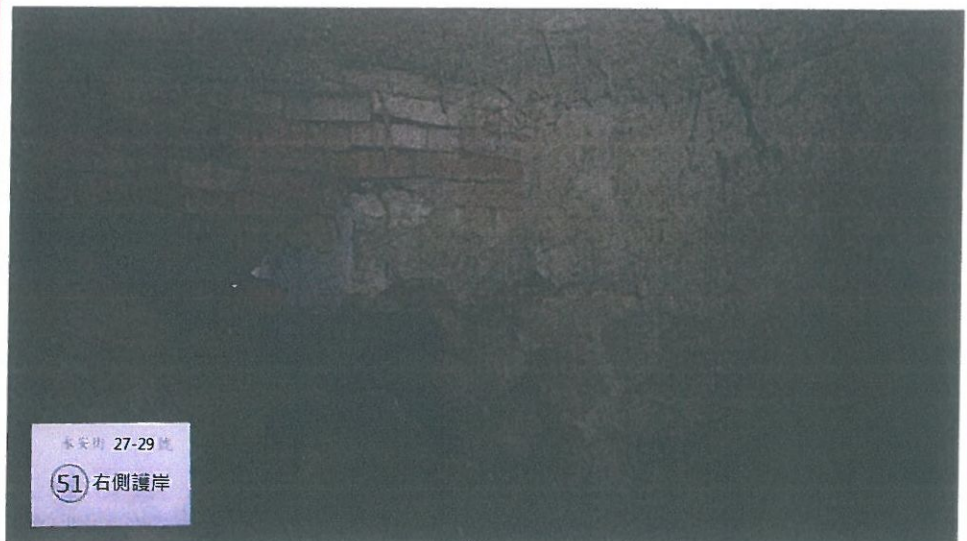
51

27~29 號

右側護岸

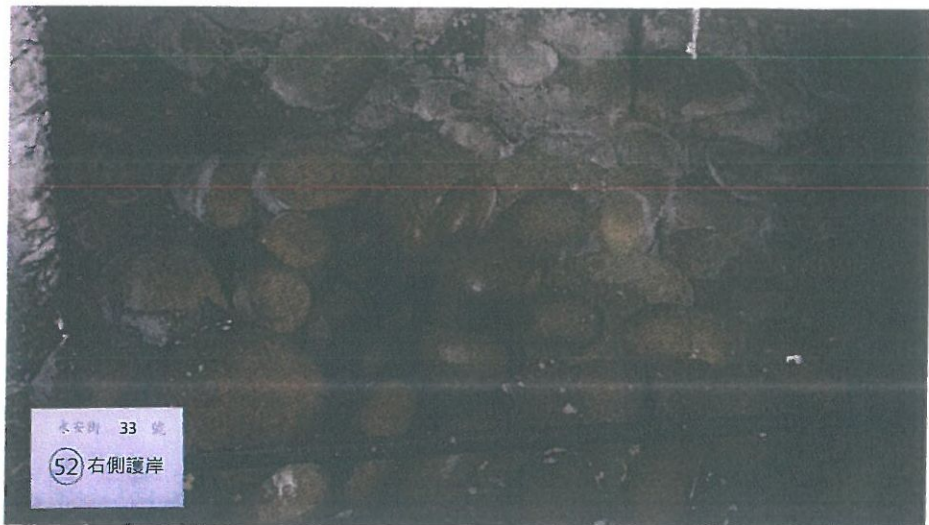
52

33 號

右側護岸

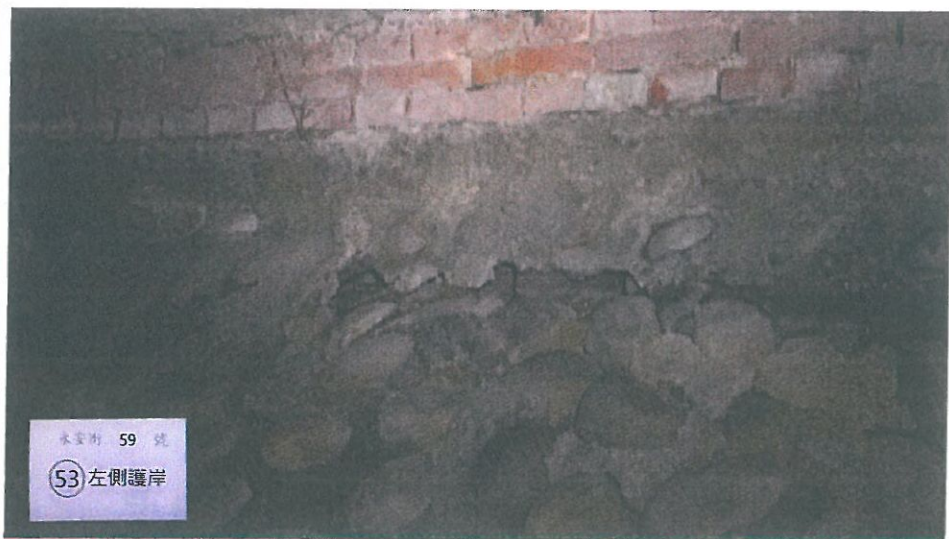
53

59 號

左側護岸
