由升降機職災原因淺談維修組裝之作業安全

【劉得成/高市勞檢處】

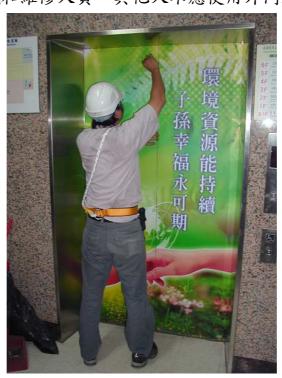
照片1 非專業人員不得使用鑰匙從外門打開車廂

- 升降機調試和維修應指定專人負責,明確分工,統一指揮。調試或維修人員不明確工作內容,人數不滿兩人或健康狀態不良時,不得進行工作。
- 3. 升降機調試或停用檢修,應正式通知有關各方並掛出警告牌。 禁止一面使用一面維修,禁止在調試完成正式交付之前提早使 用升降機。
- 4. 調試或維修時不得進行上、下交叉作業;調試也不得與安裝交叉作業。
- 5. 調試或維修時升降機機房門窗應完好。工作人員離開升降機機房時應加鎖。禁止無關的人進入升降機機房和施工現場。非調試人員不得調整升降機的控制系統;調試人員只有弄清情況後才能調整控制系統。
- 6. 有必要使用鑰匙從外門打開車廂門時,一定要先看清楚升降機車廂是否 確實停在本層,千萬不要冒失跨入(如照片1)。要妥善保管升降機外門鑰 匙,除了調試和維修人員,其他人不應使用外門鑰匙。

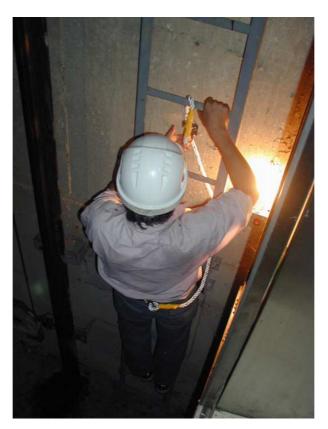
照片3 升降路與機坑內的臨時照明應使用安全電壓

- 8. 進、出車廂要迅速,不要長時間停留在外、內門近旁。嚴禁一腳站在外 門外,另一腳站在車廂內或者一腳踏在車廂頂,另一腳跨在軌道支架、 升降路隔梁等固定處進行工作。
- 9. 調試和維修時升降機機房、升降路與機坑均應有足夠的照明。升降路與機坑內的臨時照明應使用安全電壓(如照片3)。
