合梯作業職業災害案例省思

【綜合行業科/高市勞檢處】

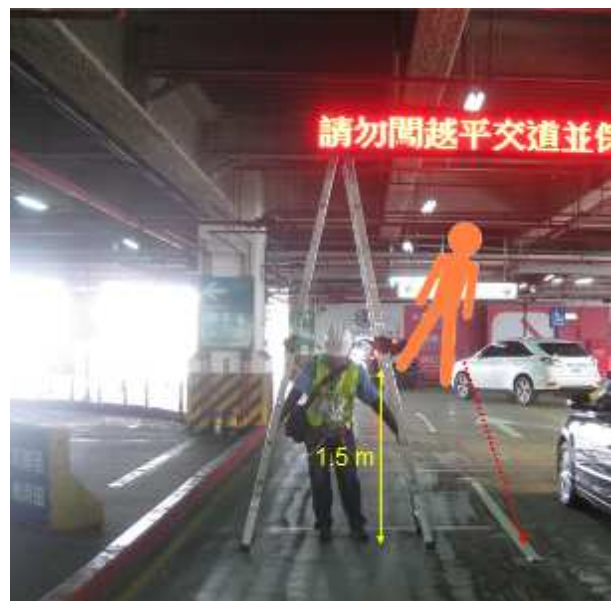
案例一

104 年 8 月 21 日下午○○公司所僱勞工，於左營區某停車場進行標誌顯示板維修作業，因折梯卡榫損壞，兩梯腳間亦未有金屬等硬質繫材扣牢，導致折梯突然垮倒，勞工自折梯上約 1.5 米處墜落地面受傷，送醫診治。(右圖為現場模擬概況)

移動梯及合梯因其輕便性，普遍使用於各業短暫、臨時性之作業，經職災統計分析災害發生原因，多與安全設施不符規定、構造有缺失及不安全行為等有關，在設施不全、使用不當及管理不良的情況下，發生職業災害件數仍居高不下，充分顯示事業單位對該設備之使用，在安全事項觀念及作法上仍有待提升；藉此簡介最近發生2件職業災害案例，再次提醒事業單位須於作業前辨識工作環境潛在危害，尤其應加強評估墜落及感電危害風險，規劃採取有關的控制措施，提供並確認安全設施無虞之設備供工作者使用，落實作業前檢點，與作業中巡視，監督工作者正確使用合梯及移動梯，才能有效防範類似作業再次發生職業災害。

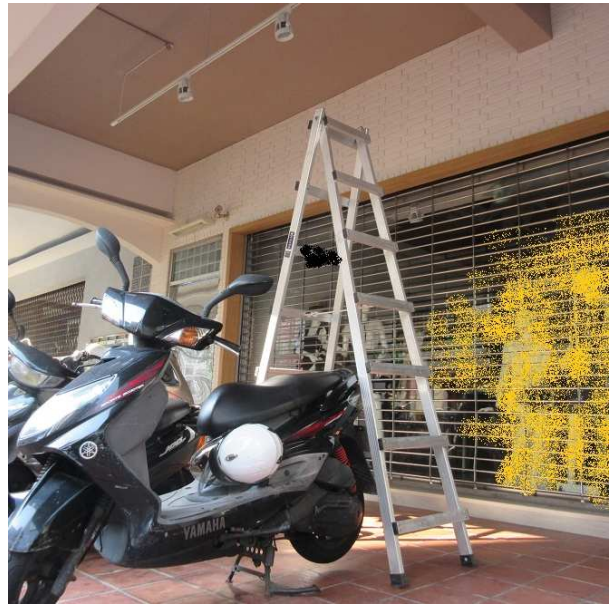
案例二

104年8月31日○○企業行負責人與勞工至新興區某服飾店，進行室內外燈具安裝作業，當日下午罹災者使用合梯於騎樓進行作業時，自高度約2.1米處之梯面墜落，負責人立即通報119將傷者送醫急救，延至9月7日身亡。(右圖為現場模擬概況)

案例2經查雇主使勞工在高度2公尺以上處所進行作業，勞工有墜落之虞者，未架設施工架或其他方法設置工作台；且合梯兩梯腳間未有金屬等硬質繫材扣牢，導致合梯重心失衡傾倒，罹災者遂隨之墜落撞擊地面傷重致死。
