高雄市政府水利局 函

主旨：檢送職安宣導資料「工人遭挖土機撞擊不治身亡」乙份，敬請張貼並向所屬工程承攬商宣導，請查照。

案例一、工人遭挖土機撞擊！右手臂變形、狂噴血 傷重送醫宣告不治

案例二、遭怪手「高速撞擊」腰部 花蓮 29 歲工人嚴重內出血死亡

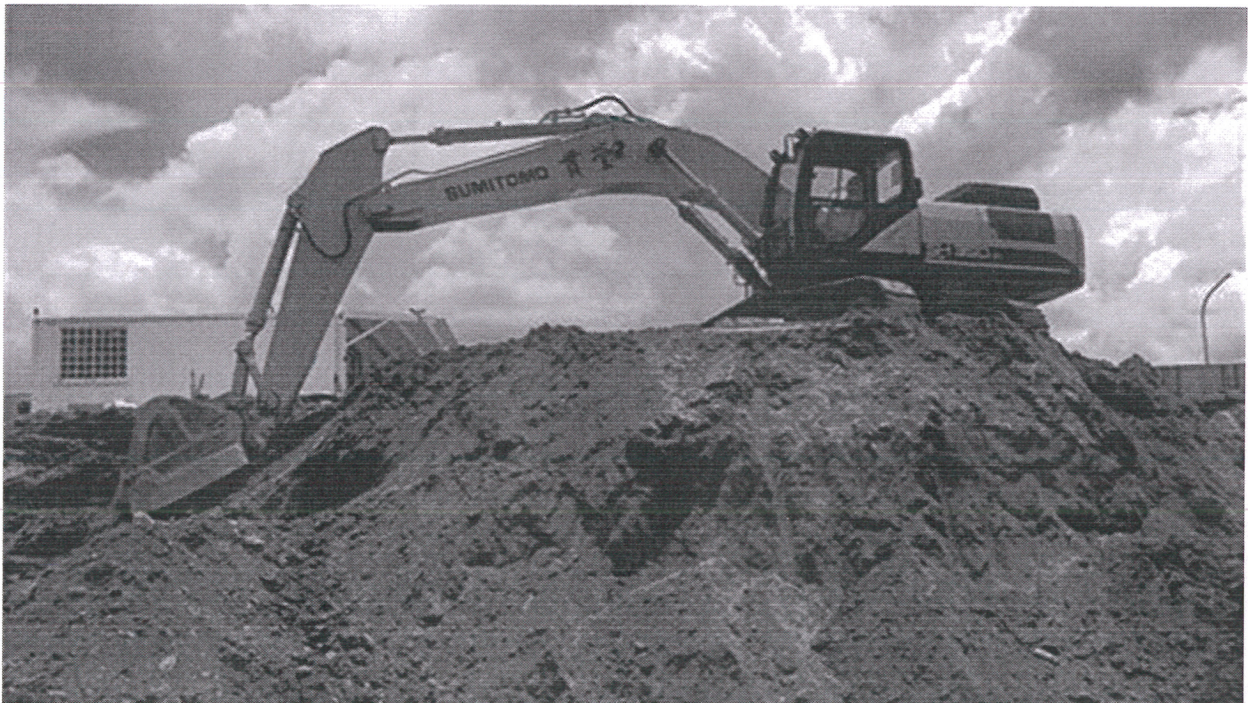
台中太平區光興路上的一處工地，2019/06/09 發生一起工安意外，一名年約 39 歲的李姓工人，不慎遭挖土機碰撞，導致右手臂變形、鮮血直流，當場失去生命跡象，旁邊的同事見狀，立即報警並叫救護車，李男被送往長安醫院救治，但仍因傷重宣告不治，目前詳細狀況，仍有待進一步釐清。

據了解，當時操作挖土機的 31 歲邱姓駕駛，疑似因為死角關係，沒有注意到李男正在下方的土坑測量，導致挖土機前方的挖斗撞擊到對方，巨大碰撞力也讓李男的右手臂變形、鮮血直流，當場失去無呼吸心跳，警消獲報後趕抵，立即將他送醫救治，但搶救後仍不治身亡，警方後續將詳細調查事故發生原因。

- 1** 必須依製造商之說明與指示使用挖土機；若透過租賃或中古買賣市場取得挖土機，則更須留心機械狀況，確定各項功能皆能正常使用，才可租賃或購買。
- 2** 由於進行挖掘作業時，較不易預估挖土機需承受的荷重，故建議裝置安全負荷自動顯示器，避免超重而仍不自知。
- 3** 在狀況不良的地面上(如：斜坡、高低不平等)作業時，應事先進行整頓、將地面壓實整平。
- 4** 建議操作人員應具備重機械操作(挖掘機)之技術士資格。
- 5** 若機台操作室的視野不佳，導致操作員無法直接觀察到作業狀況，則應指派訊號員協助指揮作業，若能準備對講機供人員於作業中傳話更佳。
- 6** 作業中，應禁止人員進入挖土機操作半徑內；挖土機走動時應先淨空移動路徑上之人員及障礙物。
- 7** 不得將挖土機用於吊掛作業或作為載人工作台，從事高處作業。

- 1** 不可進入挖土機操作半徑內，若需與挖土機操作員交談，則應先在遠處示意或以對講機傳話，待操作員將挖土機停放妥當後才可接近。
- 2** 挖土機操作人員應注意事項：
 - (1) 建議應具備重機械操作(挖掘機)之技術士資格。
 - (2) 啟動前應確認燃料是否充足，以免挖土機在作業中因沒油而突然停機、造成危險。
 - (3) 開始作業前應先熟悉環境及測試機台，確定安全裝置正常運作。
 - (4) 不能且應拒絕搭載任何人員，且禁止以挖土機懸吊人員作業。
 - (5) 作業中須確實繫妥安全帶，且挖土機未熄火前不可離開座位。
 - (6) 行駛時應保持低速，斜坡上僅可沿傾斜方向直行，避免翻覆。
 - (7) 更換及卸除挖斗或其他附屬裝置後，應特別注意挖土機的重心變化，重新開始作業前須再次測試機台，確定安全裝置正常運作。
 - (8) 停放時，應將挖斗降至地面，且須注意停放地面是否平坦、堅實，亦可使用墊塊加強穩定度；離開時須取下鑰匙並妥善保管。

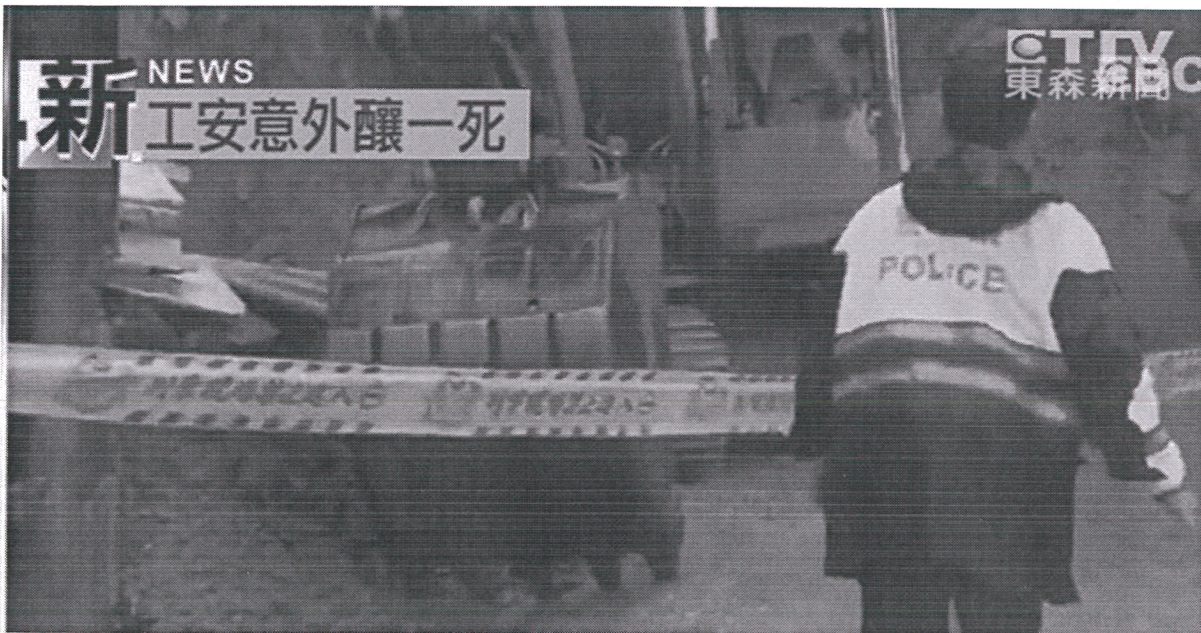
花蓮縣萬榮鄉 2018 年 5 月 20 日下午 3 時許傳出工安意外，一名 29 歲黃姓工人疑似遭到怪手掃過腰部，讓他當場倒地痛苦哀嚎，腰部發生嚴重內出血，到院前已無呼吸心跳，經過醫師搶救後仍宣告不治。

警方初步研判，黃男當時疑似正好站在土牆和怪手中間，怪手司機可能沒有發現，操作怪手直接撞向黃男腰部，將人擠到擋土牆邊倒地，強大衝擊導致黃男嚴重內出血，緊急送醫急救仍宣告不治，詳細肇事主因將會繼續釐清。
