「114年度-下水道工程營造作 業安全宣導」

• 檢查員 林冠葦

案例 中華電信/接管作業

進入槽車缺氧死亡案

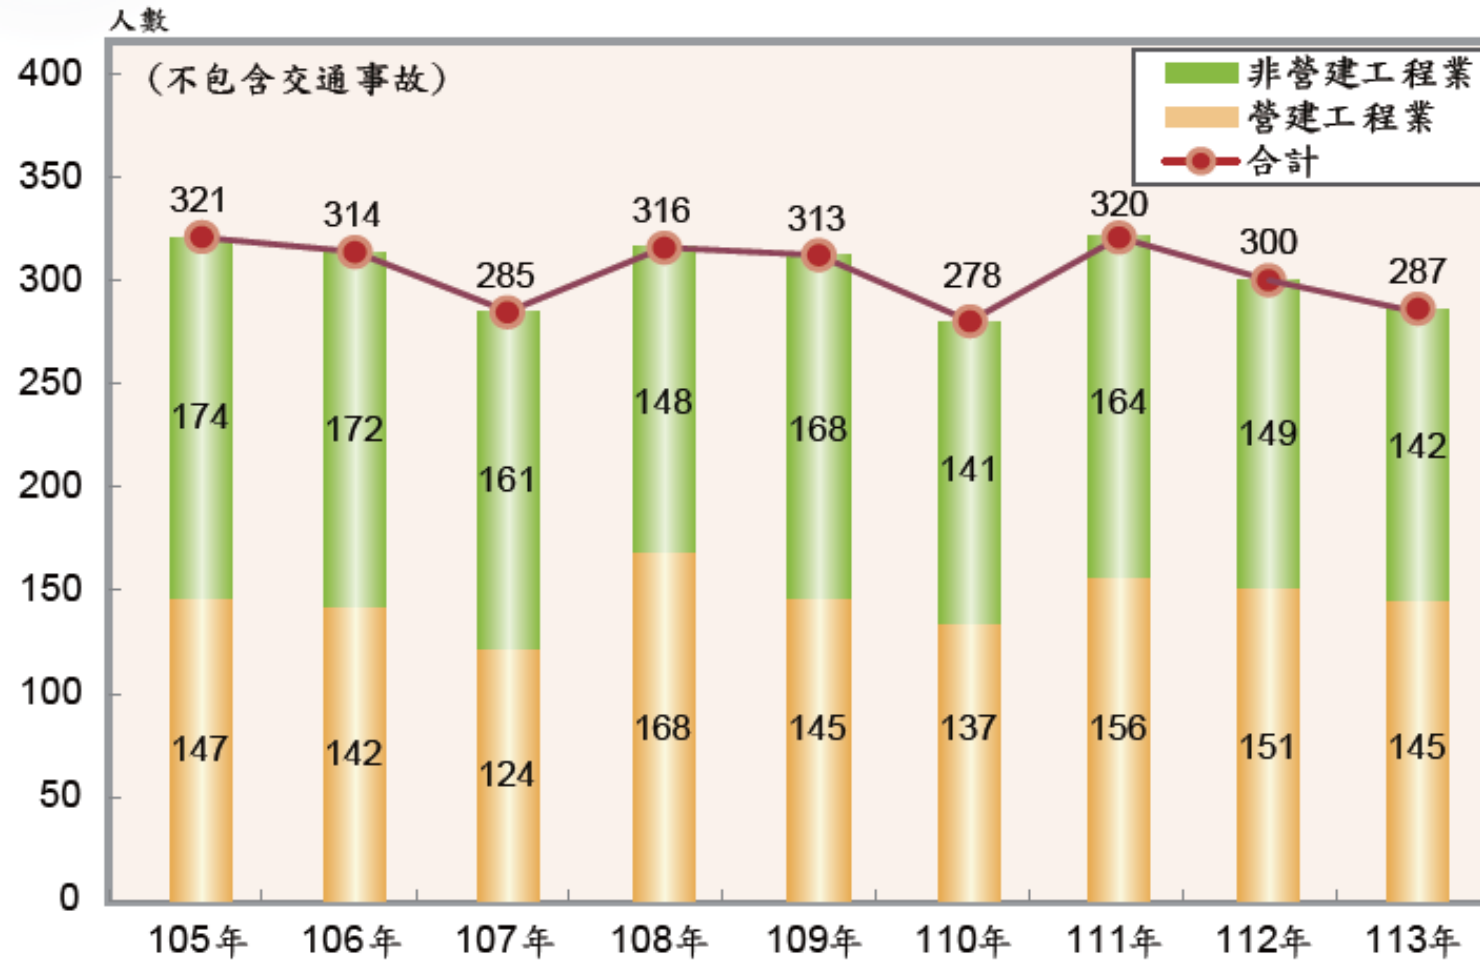
圖17

歷年工作場所重大職災死亡人數統計圖

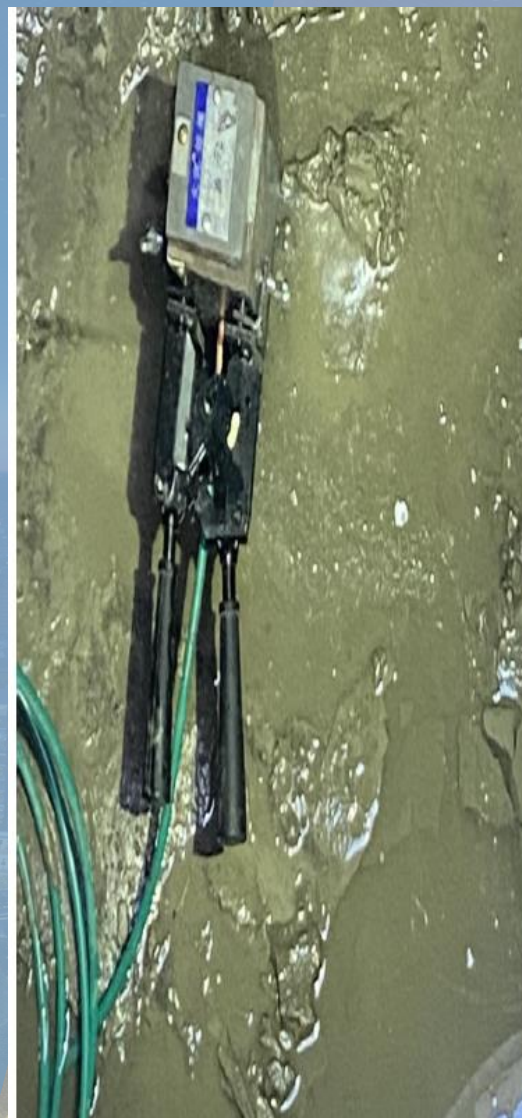
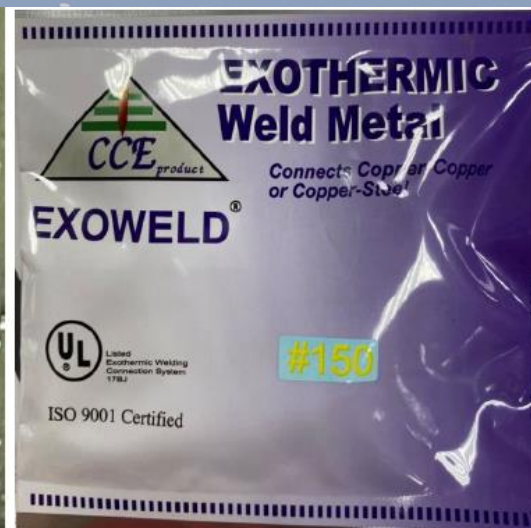
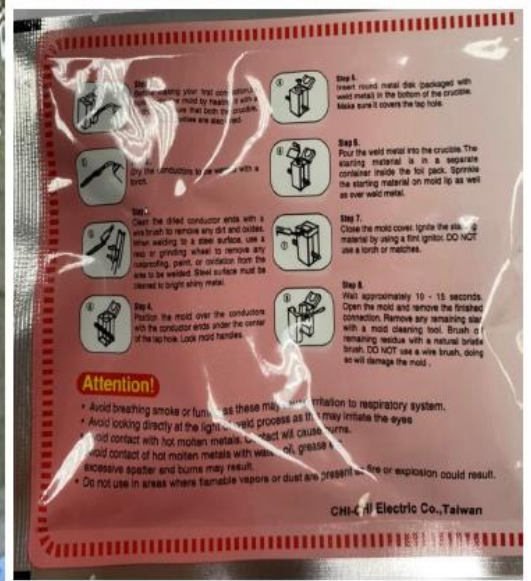
說明一 熔接模具及焊藥。

蘇○○在人孔外協助作業，工作場所負責人陳○○進行監督作業，罹災者伍○○先將接地線與接地棒安裝於熔接模具，之後填入焊藥(說明一)，再用噴燈引燃焊藥完成熔接

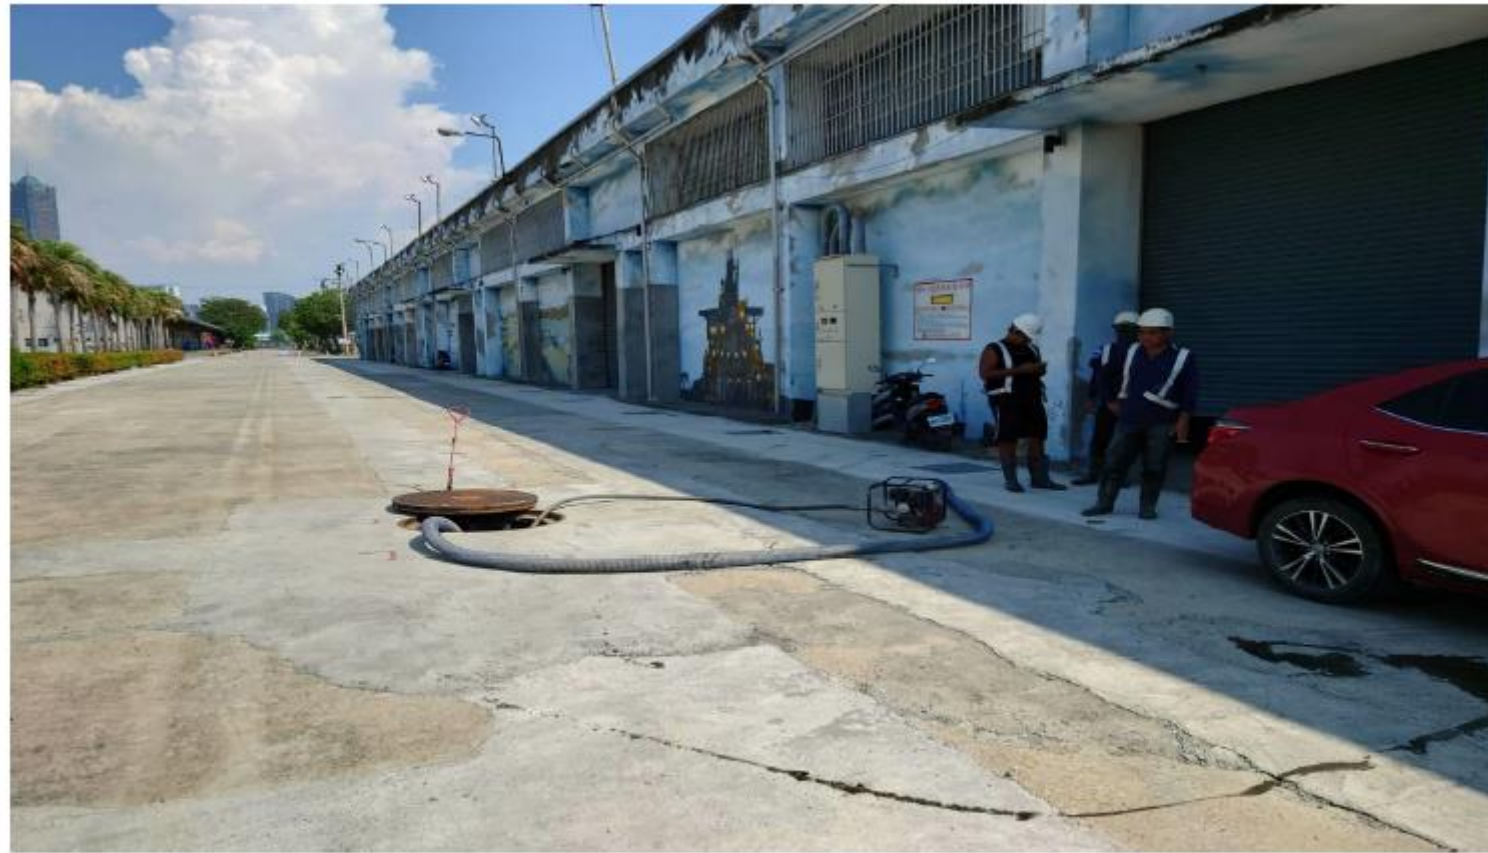
說明五

現場進行抽水時，將發電機置於人孔外，抽水馬達放入人孔內抽水。

11:30 因MA-8電力人孔積水，故先使用抽水馬達抽乾，罹災者伍○○利用爬梯下去MA-8電力人孔作業

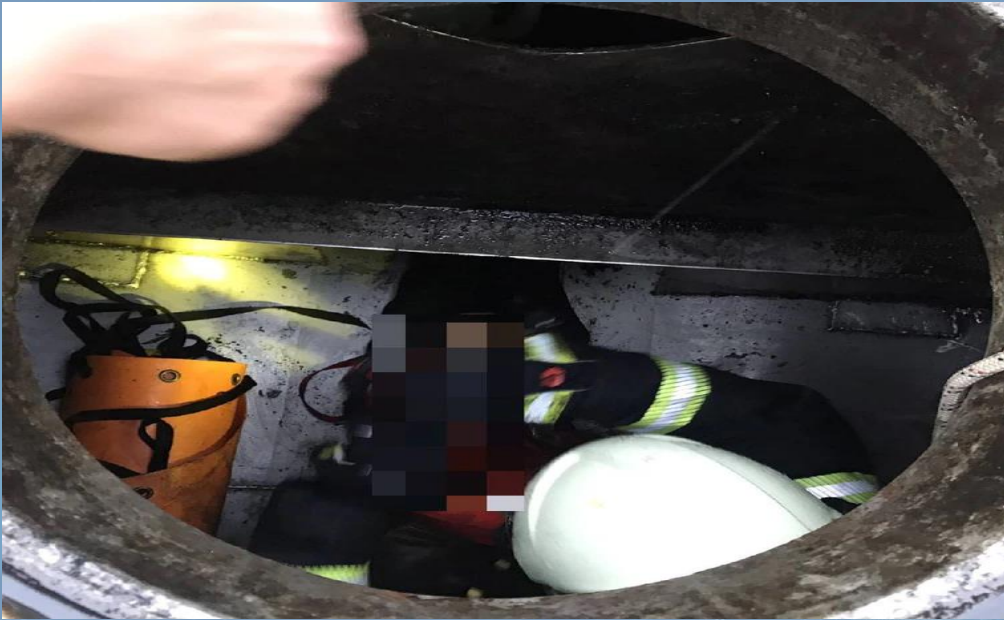
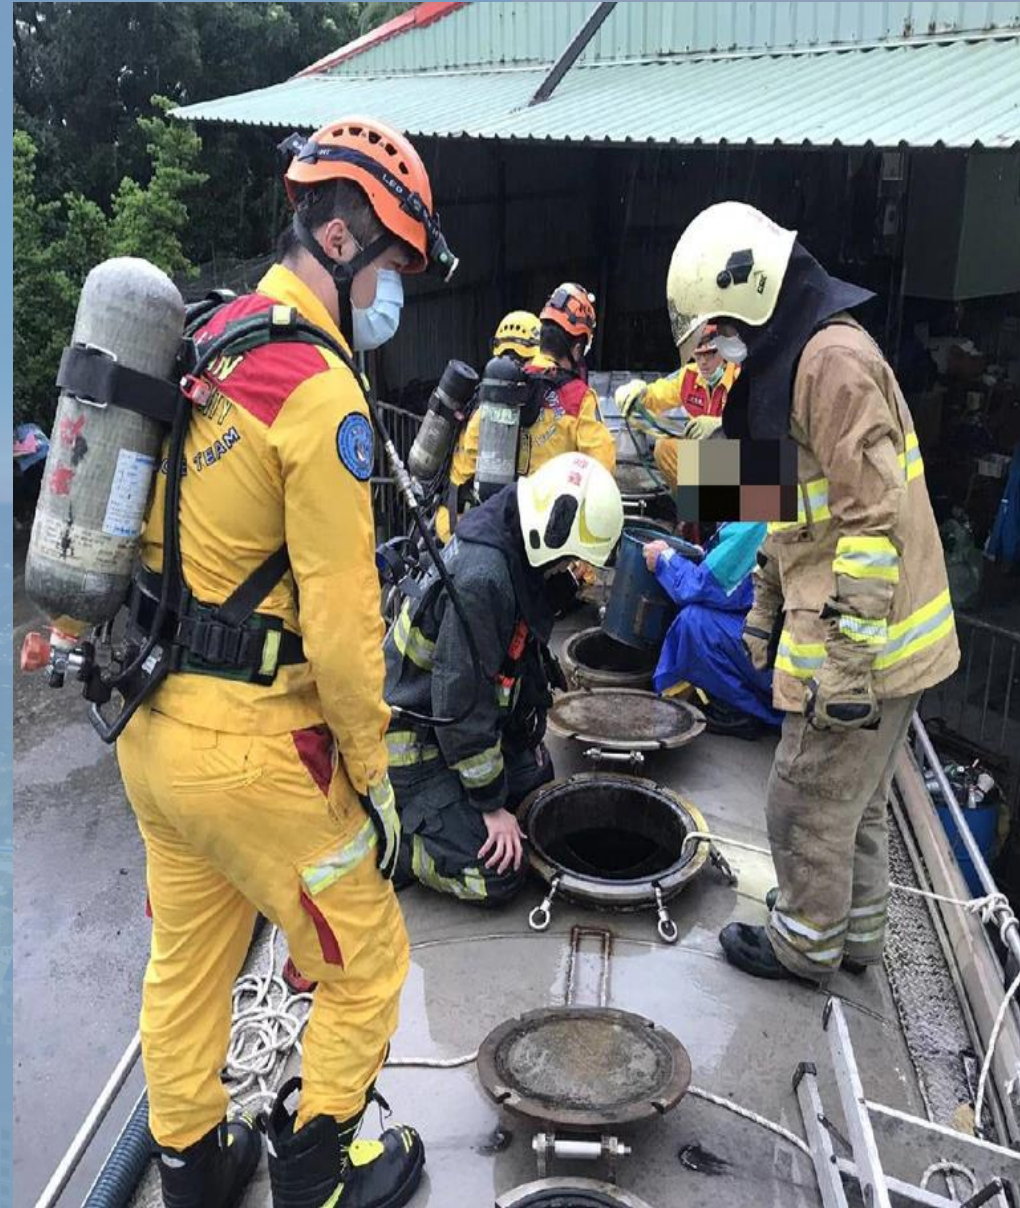
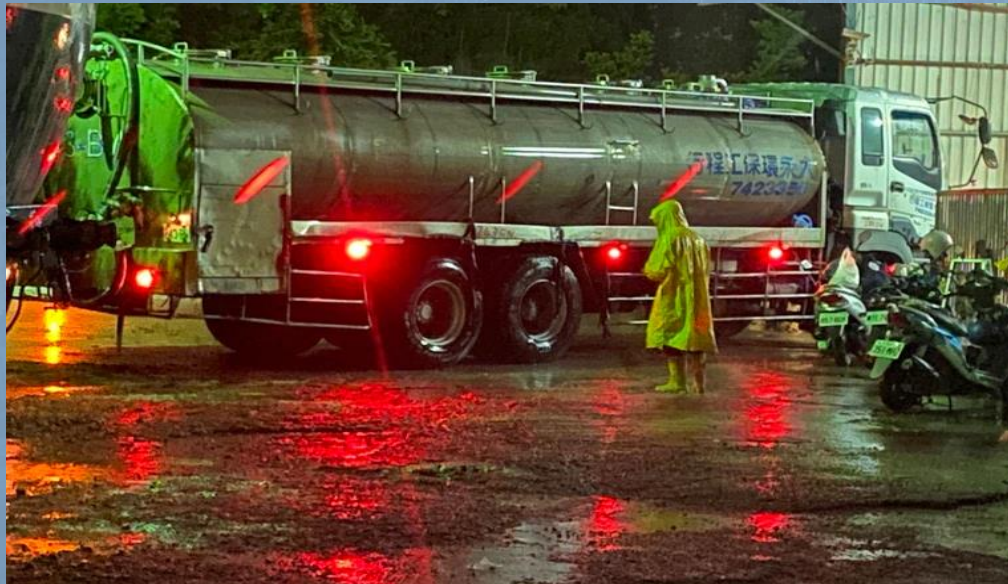
42歲的潘姓男子站在槽車頂，欲關上槽頂蓋子時，因工具掉入槽中，遂獨自下至槽內撿拾，沒料因槽體高度約2公尺，無法自行爬出槽體，且因身體開始不舒服，潘男遂大聲叫喊，請鄭姓男子（48歲）幫忙，沒料鄭男跟著進入槽內，欲幫忙拉起潘男時，不久自己與潘男都一起昏倒在槽內。
