北屋排水及草潭埤滯洪池治理工程 施工階段(施工前)生態檢核報告

主辦機關：高雄市政府水利局

執行單位：野望生態顧問有限公司

中華民國 110 年 12 月

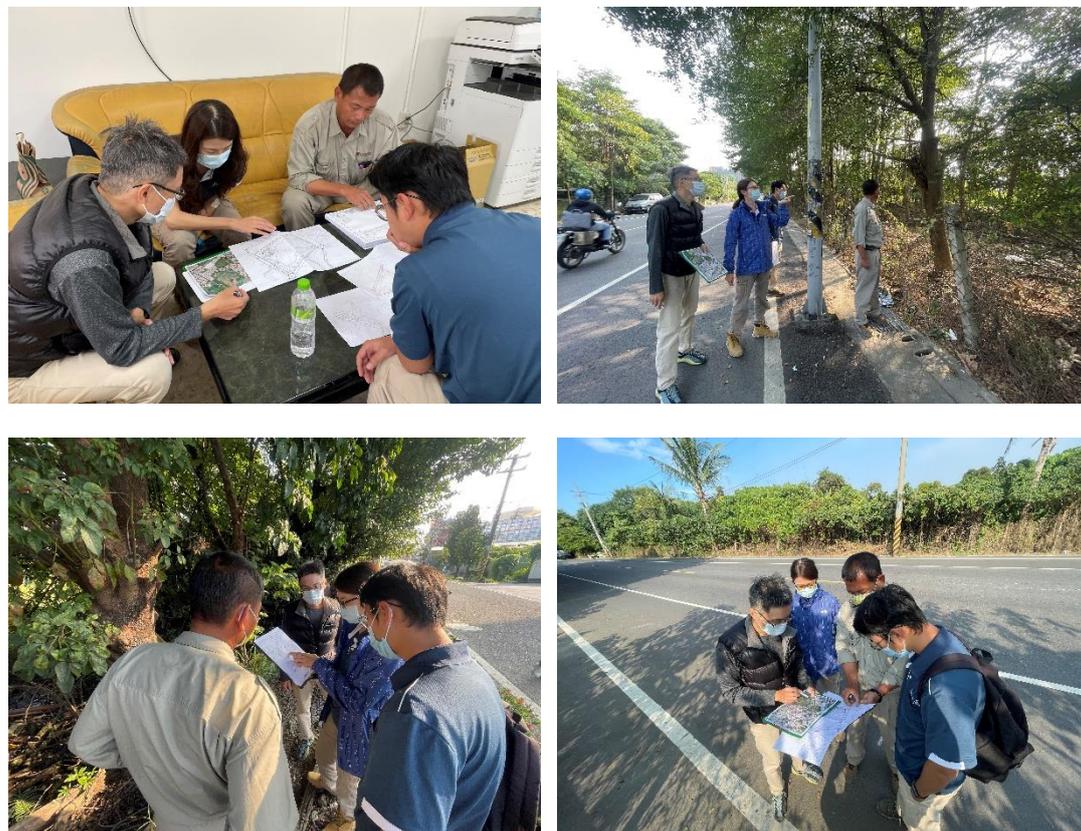
施工前會勘

說明：施工前與施工廠商、設計單位進行現地會勘，以確保施工期間應迴避的區域及施工範圍。

本案於 110 年 12 月 7 日辦理施工前會勘，邀集施工廠商、設計與監造單位參與，現場說明施工項目與範圍，生態團隊亦提醒施工中應盡量不擴大開挖範圍，並確認周邊既有大樹位置及周邊人造林帶範圍。

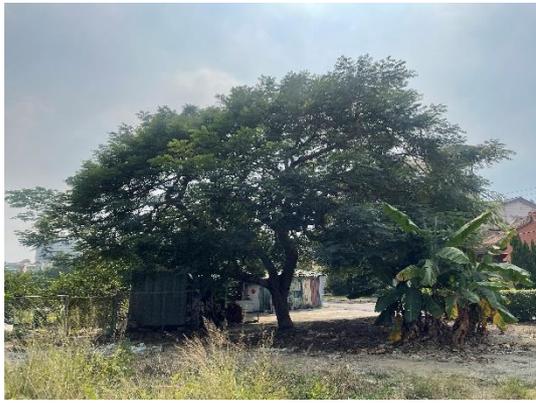
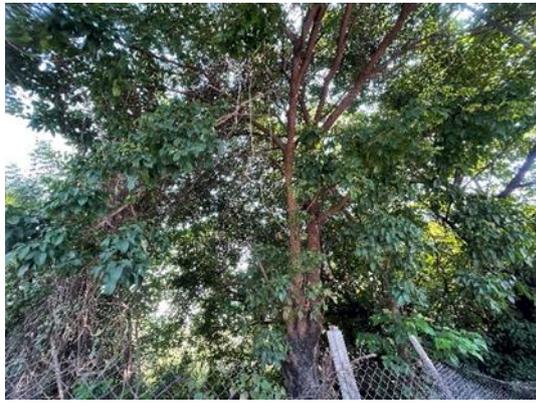
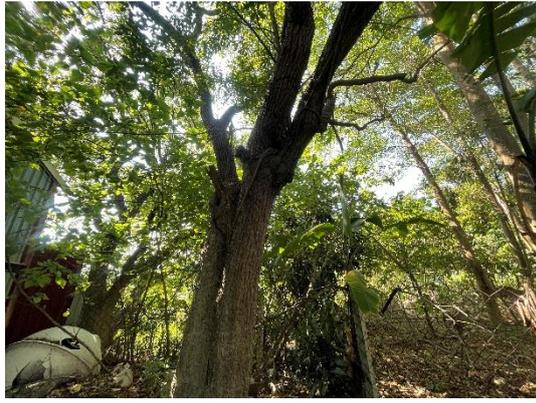
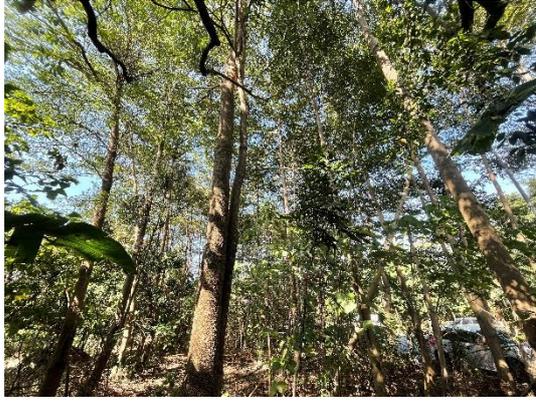
保全對象

本計畫範圍周邊人造林帶及高大喬木為敏感的棲地類型，在沿用舊有道路進行施工的情形下對環境干擾小。施工前與主辦機關、設計單位、施工廠商等相關單位進行現場會勘，以確保施工過程中應迴避的人造林範圍及保留的高大喬木位置。

<p>鳳凰木 座標：22°41'17.89"北 120°20'21.63"東</p>	<p>茄苳 座標：22°41'8.54"北 120°20'21.27"東</p>

<p>雀榕 座標：22°41'8.48"北 120°20'21.36"東</p>	<p>樟樹 座標：22°41'19.95"北 120°20'29.06"東</p>

<p>人造林帶 座標：22°41'19.99"北 120°20'29.10"東</p>	<p>人造林帶 座標：22°41'21.55"北 120°20'28.43"東</p>

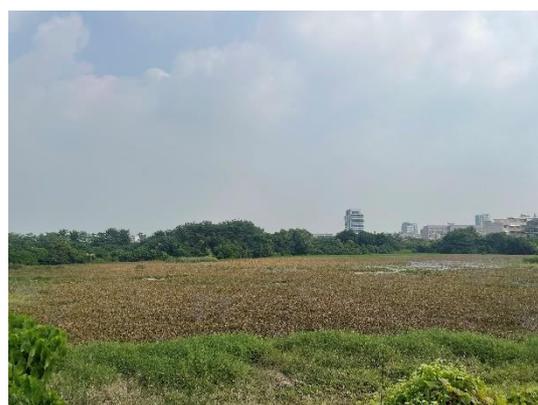
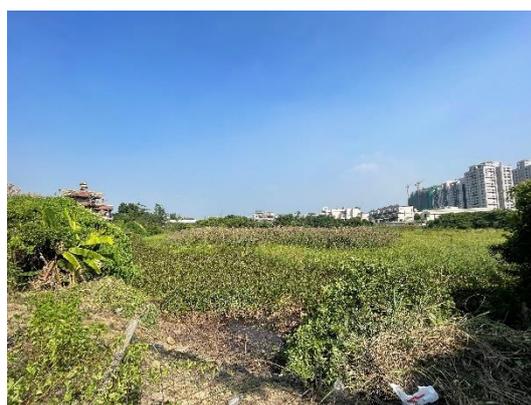
拍照日期：110年12月7日

高雄市草潭埤為一處天然滯洪池，具有蓄洪、調節水量功能，屬高雄愛河水系源頭。草潭埤及南埤塘現況為乾涸狀態，且被大量蘆葦、布袋蓮等植物覆蓋，周邊環境鄰近國際滑輪滑冰場及住宅區，植被多屬於果樹及景觀喬灌木，如芒果、菲島福木等人為栽種的種類，草潭埤東側及南側有較多植被覆蓋，如構樹、血桐、榕樹、小葉欖仁等。現勘調查時於鳥類多以草潭埤周邊活動出現，如白頭翁、綠繡眼、小白鷺、麻雀等，北屋排水上游段因家庭汙水排入而導致水質汙染狀況嚴重。

說明：草潭埤及南埤塘現況為乾涸狀態，且被大量蘆葦、布袋蓮等植物覆蓋，但仍可見許多鳥類在周邊活動。

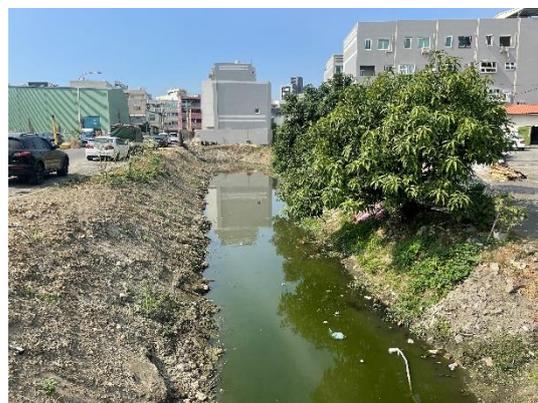
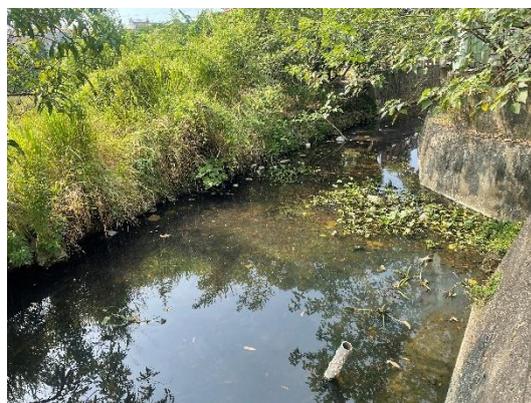
拍照日期：110年12月7日

說明：北屋排水北段及南埤北側之溝渠，因家庭污水排入而導致水質混濁。

工程施作時會擾動水域，導致水質混濁，應以圍堰等方式減少水域擾動，以避免泥沙及廢水直接流入北屋排水造成汙染，亦避免既有水路因工程施作斷流。

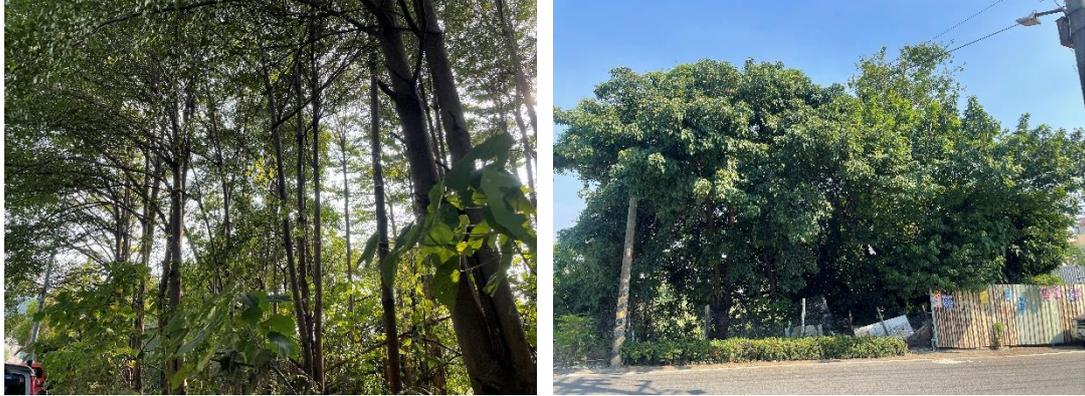
拍照日期：110年12月7日

說明：工區範圍周邊有完成之人造林帶及數棵高大喬木，應優先迴避保留或移植。

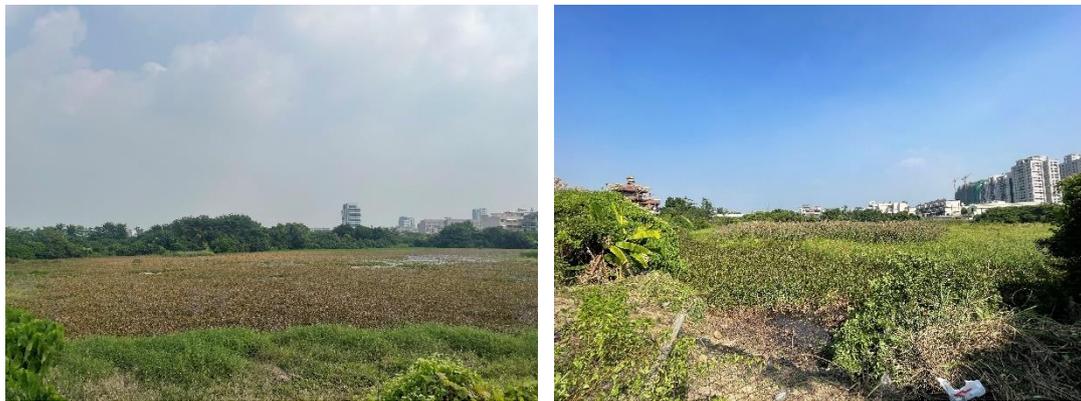
拍照日期：110 年 12 月 07 日

說明：草潭埤及南埤塘現況為乾涸狀態，且被大量蘆葦、布袋蓮等植物覆蓋，但仍可見許多鳥類在周邊活動。

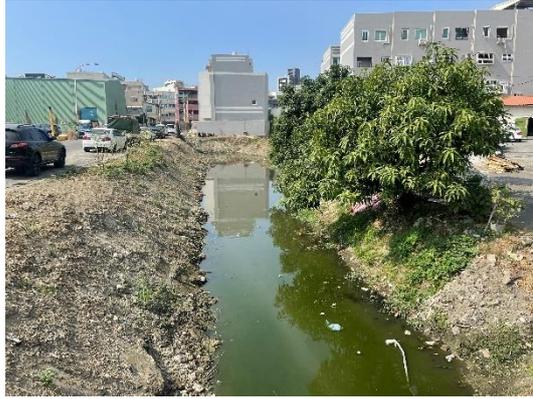
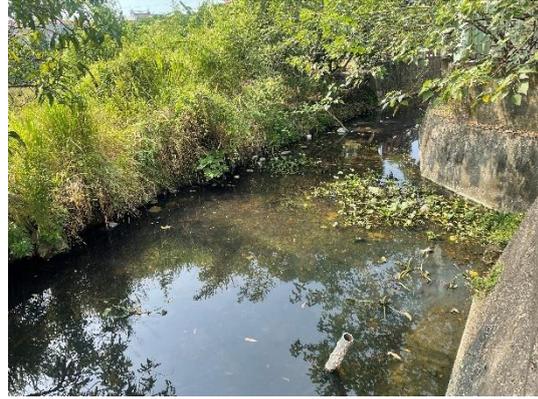
拍照日期：110年12月07日

說明：北屋排水北段及南埤北側之溝渠，因家庭污水排入而導致水質混濁。

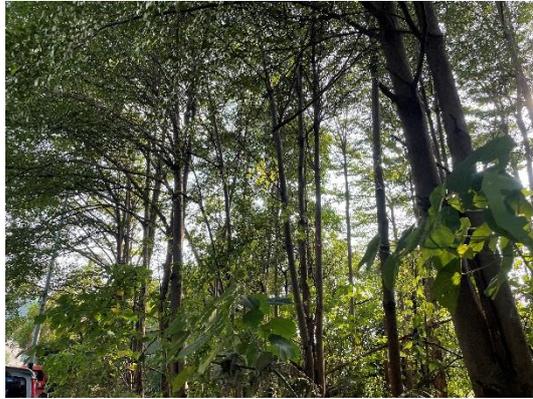
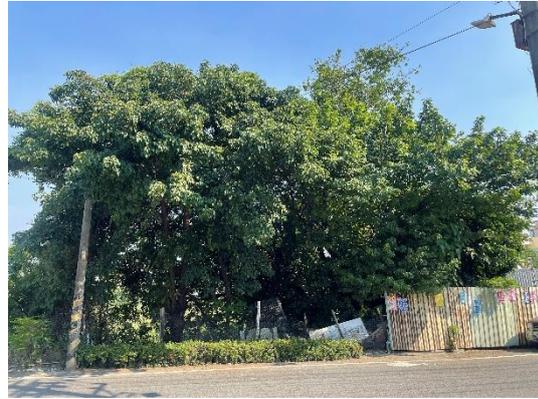
拍照日期：110年12月07日

說明：工區範圍周邊有完成之人造林帶及數棵高大喬木，應優先迴避保留或移植。

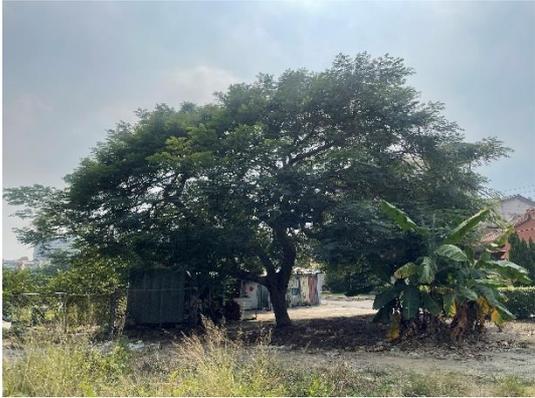
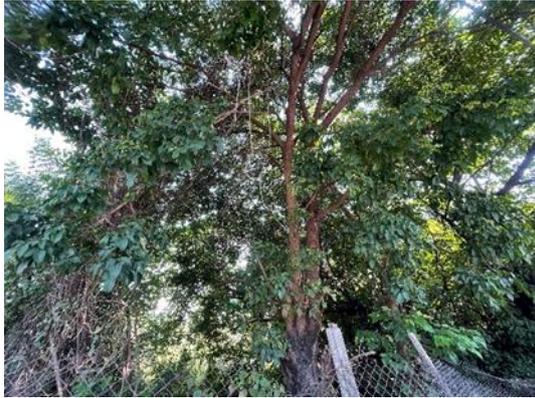
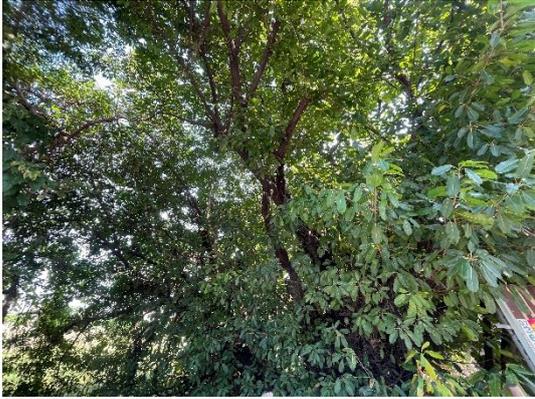
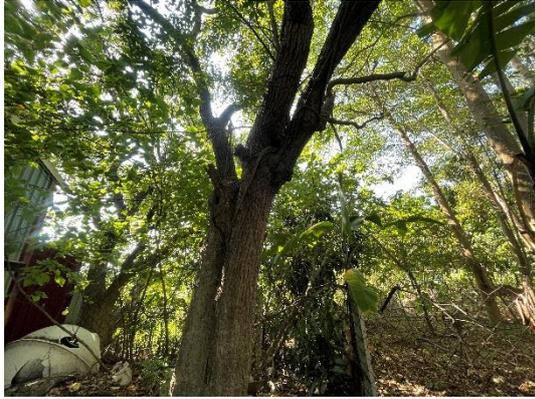
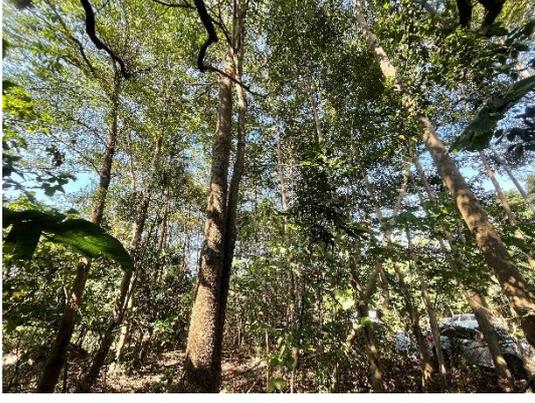
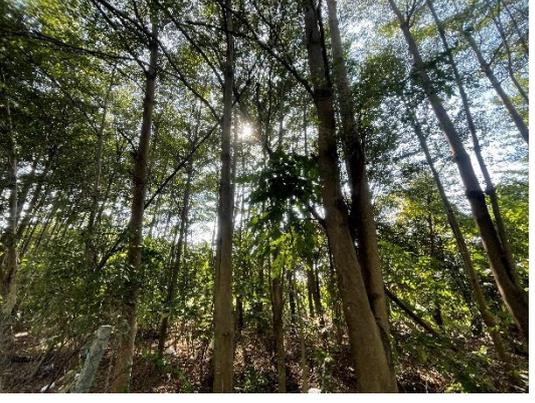
保全對象

<p>鳳凰木 座標：22°41'17.89"北 120°20'21.63"東</p>	<p>茄苳 座標：22°41'8.54"北 120°20'21.27"東</p>

<p>雀榕 座標：22°41'8.48"北 120°20'21.36"東</p>	<p>樟樹 座標：22°41'19.95"北 120°20'29.06"東</p>

<p>人造林帶 座標：22°41'19.99"北 120°20'29.10"東</p>	<p>人造林帶 座標：22°41'21.55"北 120°20'28.43"東</p>
