北屋排水及草潭埤滯洪池治理工程

施工階段（施工中第二次）生態檢核報告

主辦機關：高雄市政府水利局

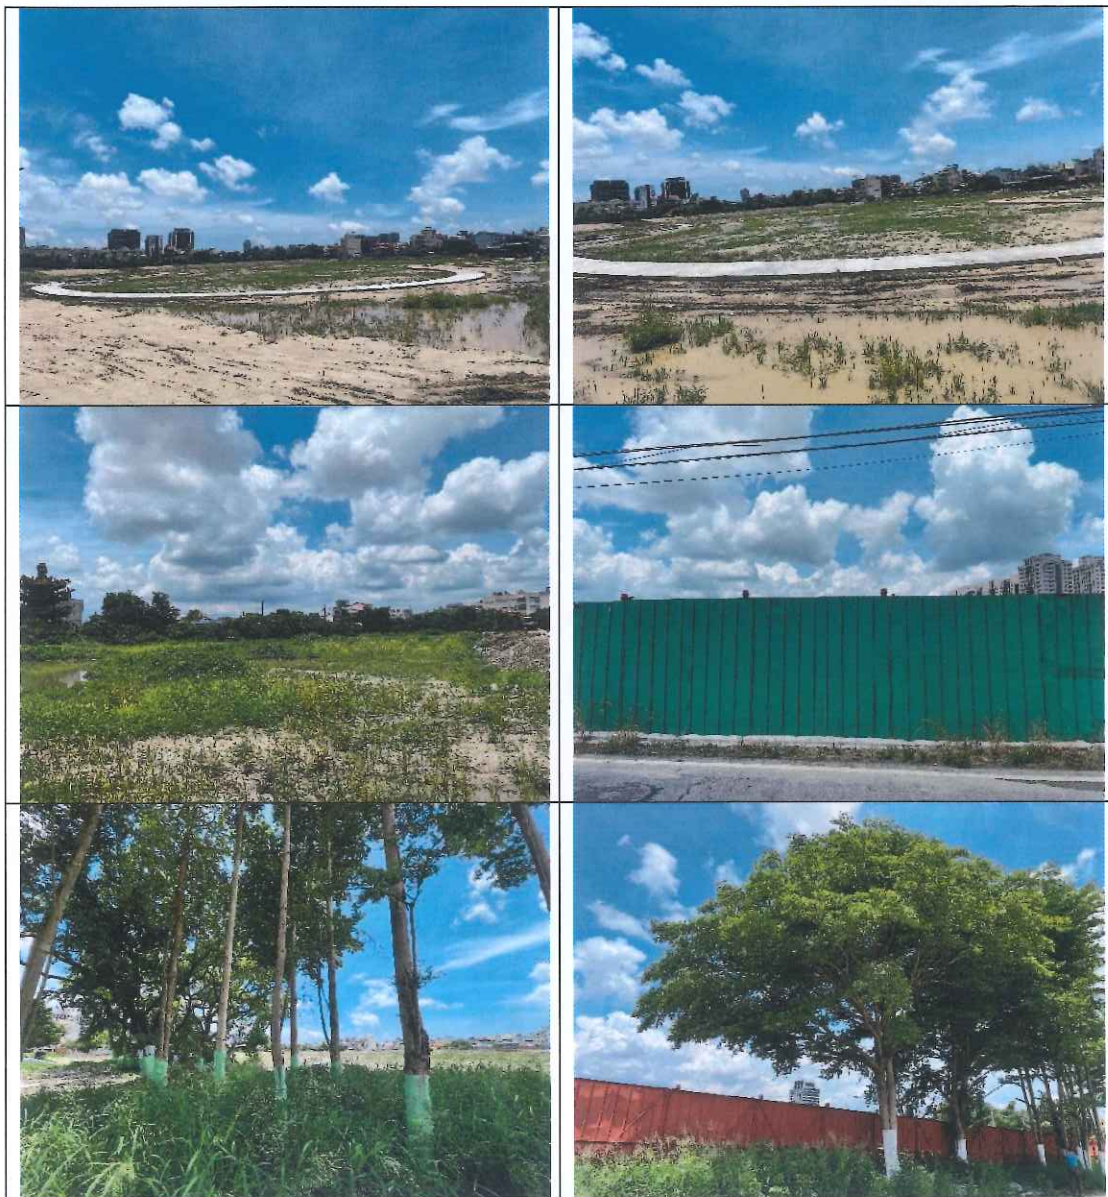
拍攝日期：111年6月13日

目前滯洪池景觀營造已有部分硬體設施，包含自行車道等，保留的喬木已加設警示帶，目前保存狀況良好，工區內大部分區域仍維持裸露狀態，但已有部分草生植被生長。

描述說明：滯洪池景觀營造已有部分硬體設施，包含自行車道等，保留的喬木以加設警示帶，目前保存狀況良好。

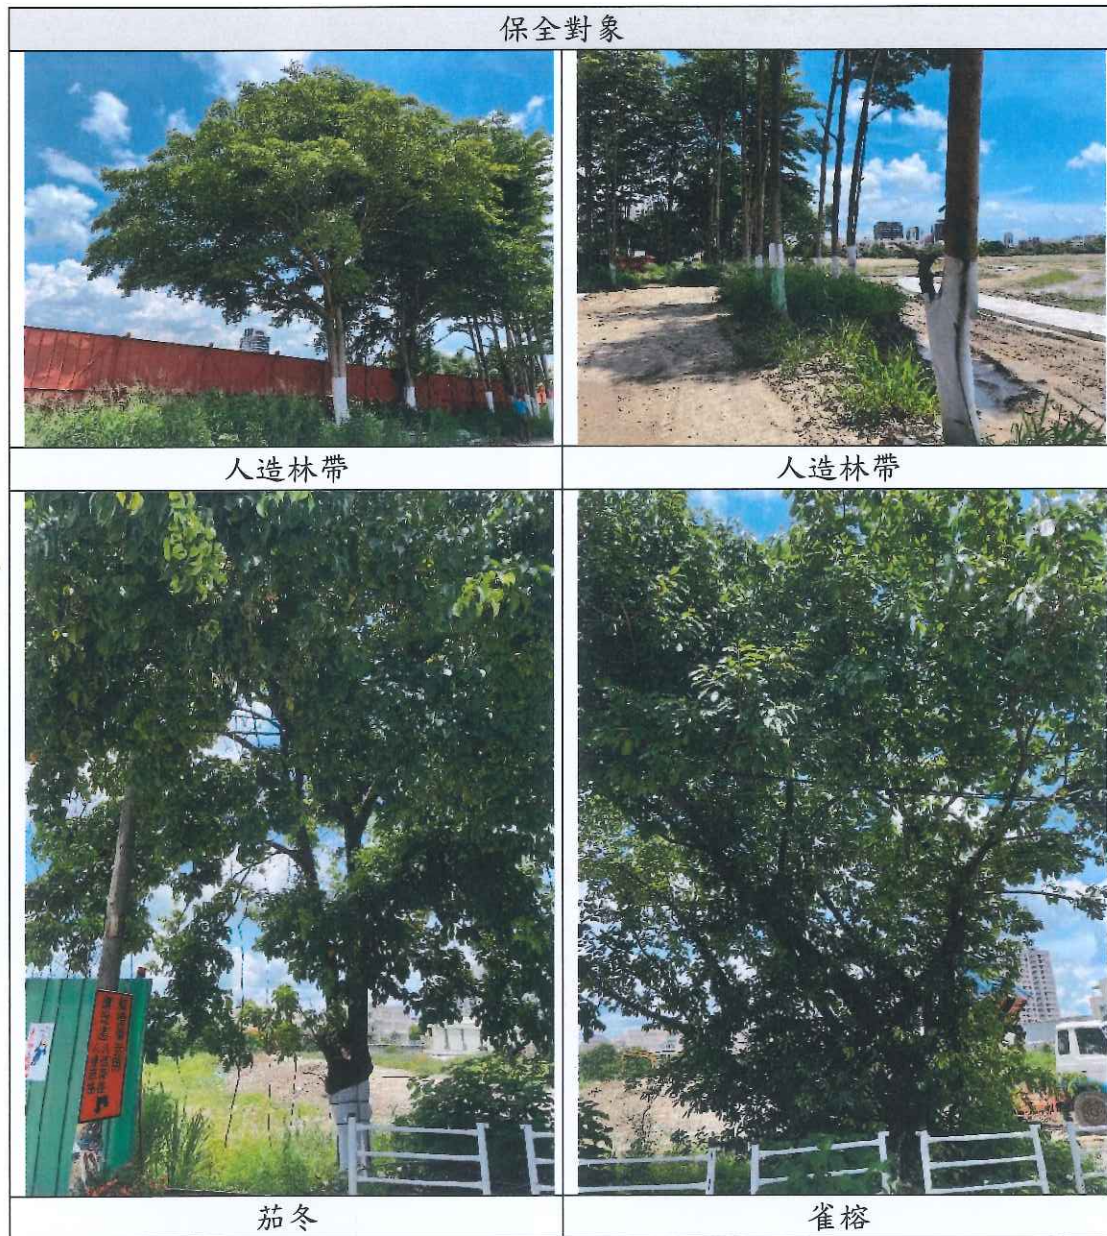
圖 2、保全對象

本計畫範圍在工區內有數棵樹徑較大之喬木，本計畫將其列為保全對象，現勘時確認保全對象於施工中第二次現勘尚存（圖 2）。

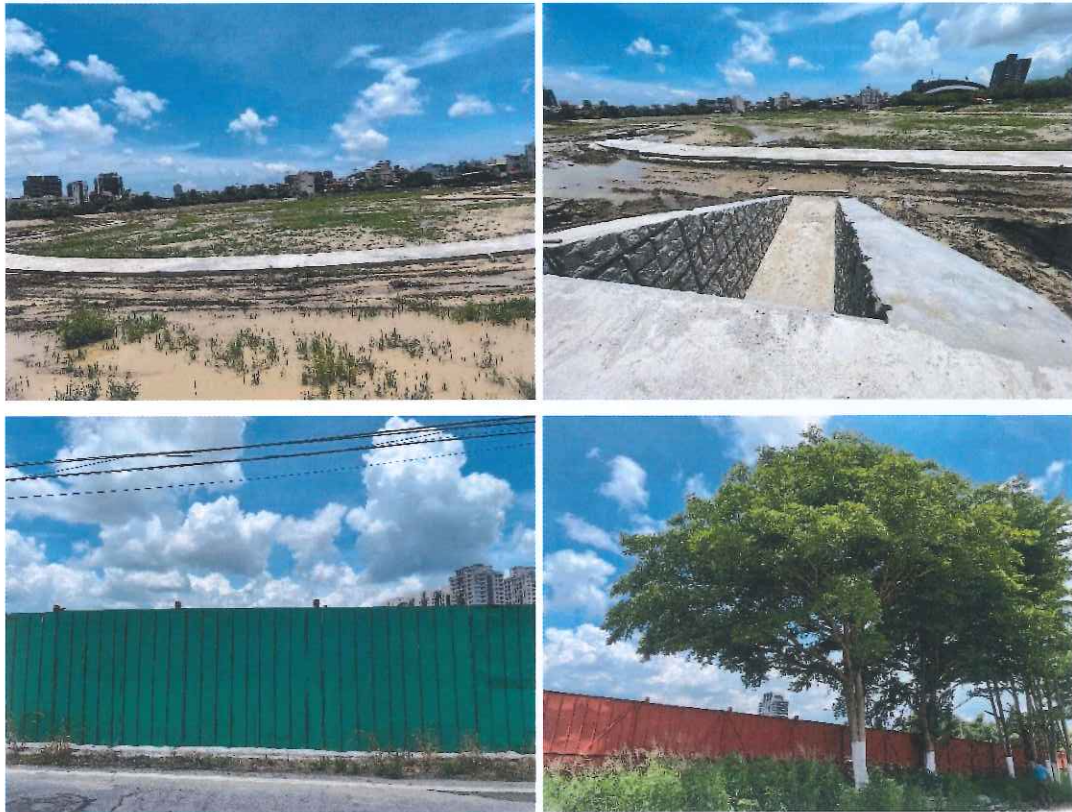
陸域棲地環境

工區內陸域棲地因施工開挖，目前多呈現裸露狀態，工區內已有部分硬體設施，整體陸域環境尚在高度施工擾動的狀態中，雖有部分草生植被生長，但大部分區域仍為較裸露的狀態，保留的喬木及人造林帶維持良好狀態。

說明：工區內已有部分硬體設施，整體陸域環境尚在高度施工擾動的狀態中，雖有部分草生植被生長，但大部分區域仍為較裸露的狀態。

日期	作業項目	內容說明
111.6.13	施工中第二次生態檢核	<ul style="list-style-type: none"> • 於現地進行施工中現勘，確認施工過程中是否遵照友善措施施工。 • 生態團隊提出勘查建議： <ol style="list-style-type: none"> (1) 工區內對原地保留的喬木持續澆灌維護，以維持良好的生長狀況。 (2) 滯洪池構造、步道等設施目前已逐漸完成，陸域棲地的干擾也漸緩，只是大部分區域多呈裸露，建議後續植草工程分區執行，以加速植被的回復。

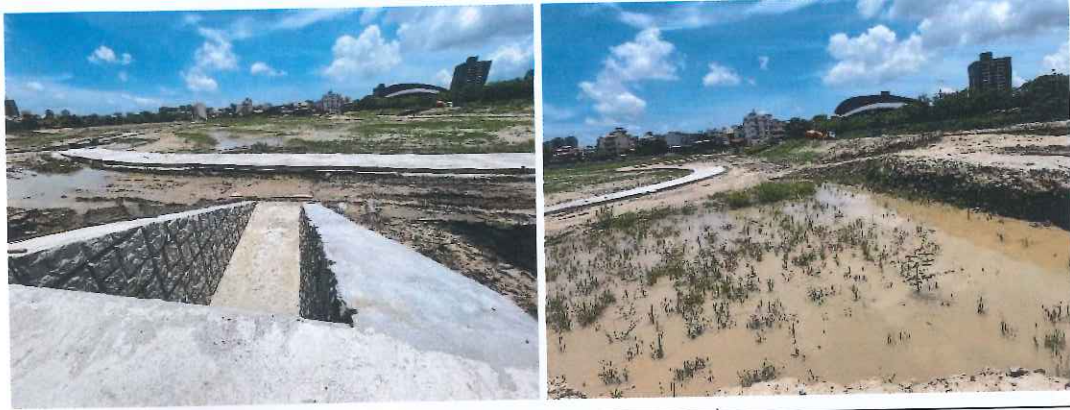
水域棲地環境

本工區原為滯洪池，工區的水域棲地多因施工需求而呈現斷水狀態，部分區域因降雨有零星積水處，但整體水域棲地需待完工後才能恢復。

說明：工區的水域棲地多因施工需求而呈現斷水狀態，部分區域因降雨有零星積水處，但整體水域棲地需待完工後才能恢復。

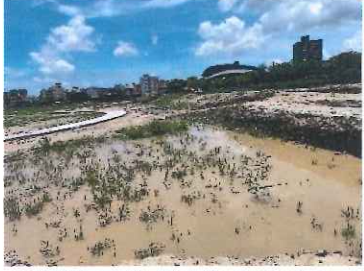
<p>拍攝日期111年6月13日</p>
	外來種植物移除。	確實執行。	無

項目	生態保育措施	狀況摘要	照片(拍攝日期)
	減輕對水域環境的擾動。	部分水域因施工需求呈現斷流。

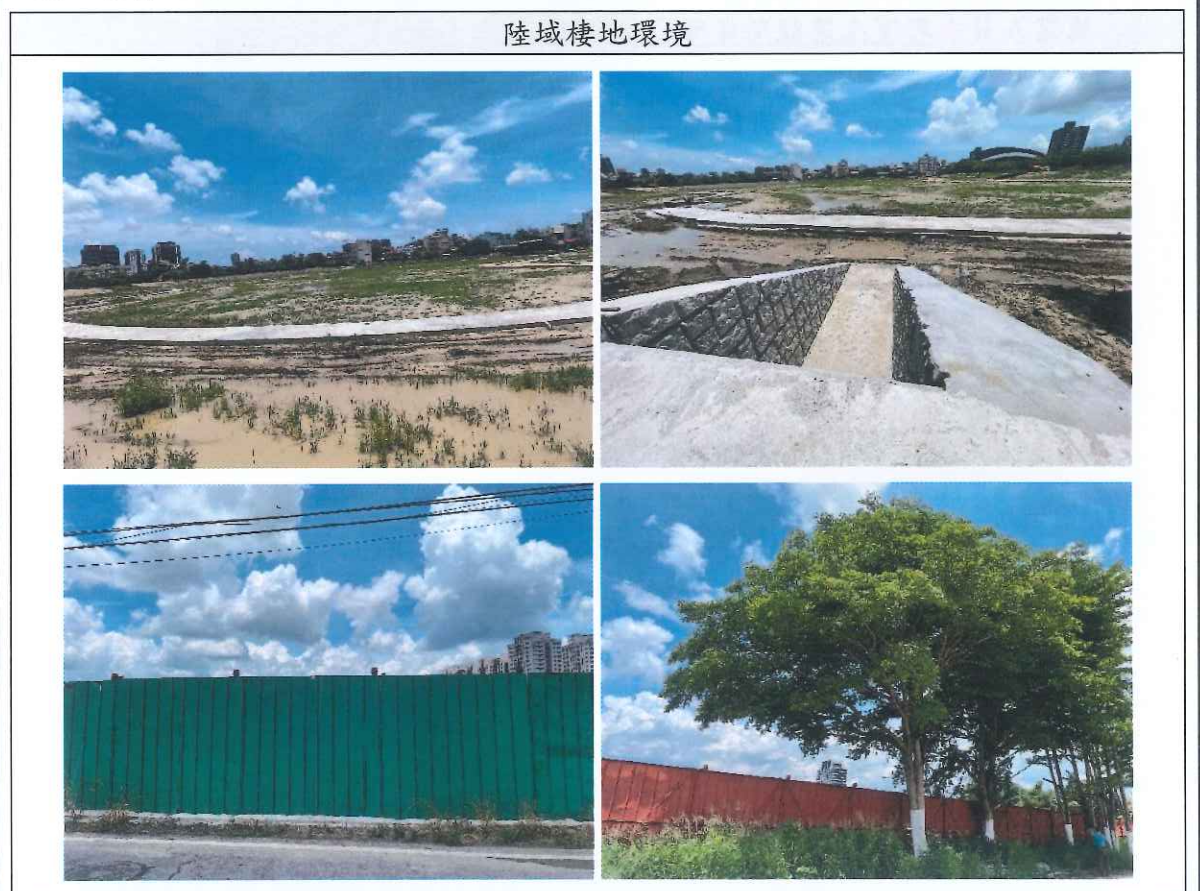
拍攝日期：111年6月13日

工區內已有部分硬體設施，整體陸域環境尚在高度施工擾動的狀態中，雖有部分草生植被生長，但大部分區域仍為較裸露的狀態，保留的喬木及人造林帶維持良好狀態。

說明：工區內已有部分硬體設施，整體陸域環境尚在高度施工擾動的狀態中，雖有部分草生植被生長，但大部分區域仍為較裸露的狀態。

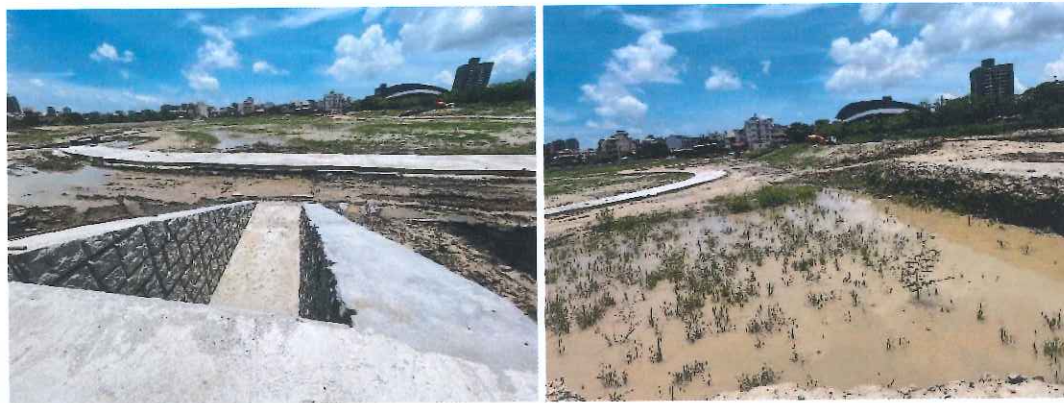
水域棲地環境

本工區原為滯洪池，工區的水域棲地多因施工需求而呈現斷水狀態，部分區域因降雨有零星積水處，但整體水域棲地需待完工後才能恢復。

說明：工區的水域棲地多因施工需求而呈現斷水狀態，部分區域因降雨有零星積水處，但整體水域棲地需待完工後才能恢復。

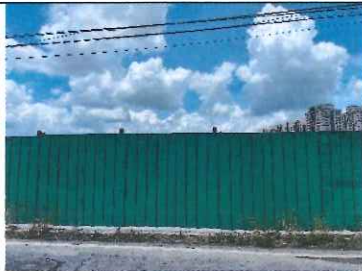
施工便道使用既有道路開設。	確實執行。	無
固定施工範圍。	確實執行。

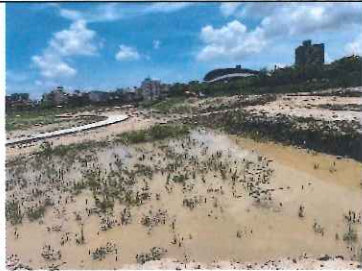
<p>拍攝日期111年6月13日</p>
減輕對水域環境的擾動。	部分水域因施工需求呈現斷流。
