北屋排水及草潭埤滯洪池治理工程

施工階段（施工中第一次）生態檢核報告

主辦機關：高雄市政府水利局

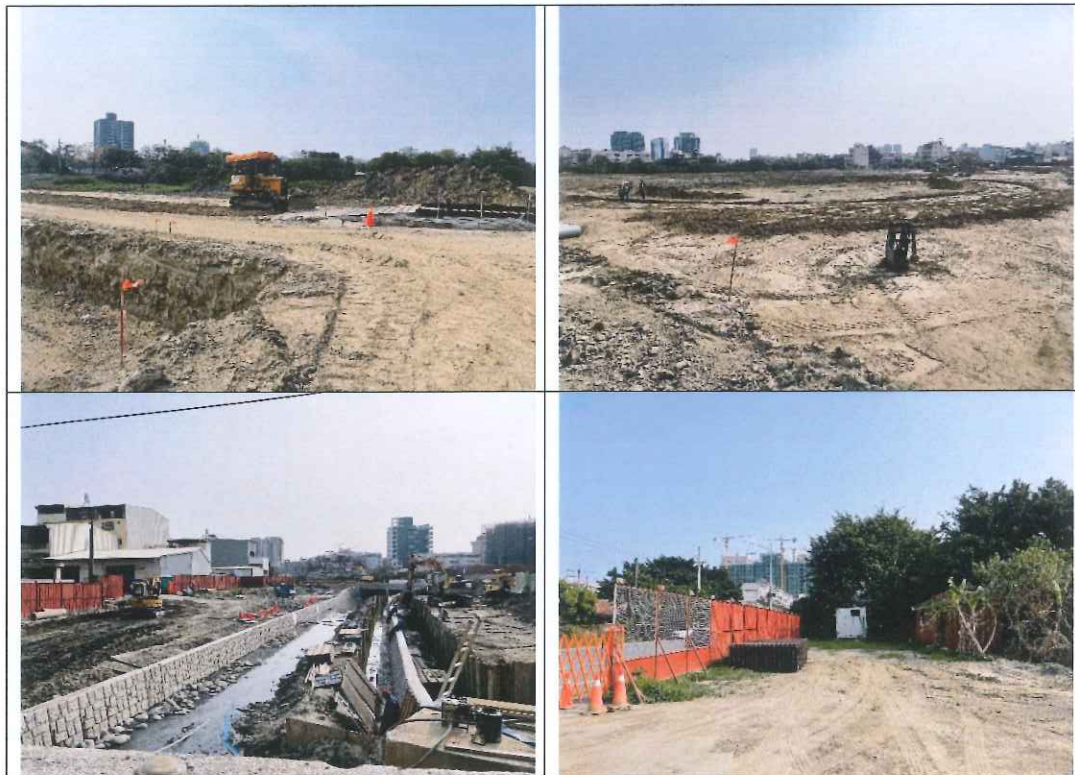
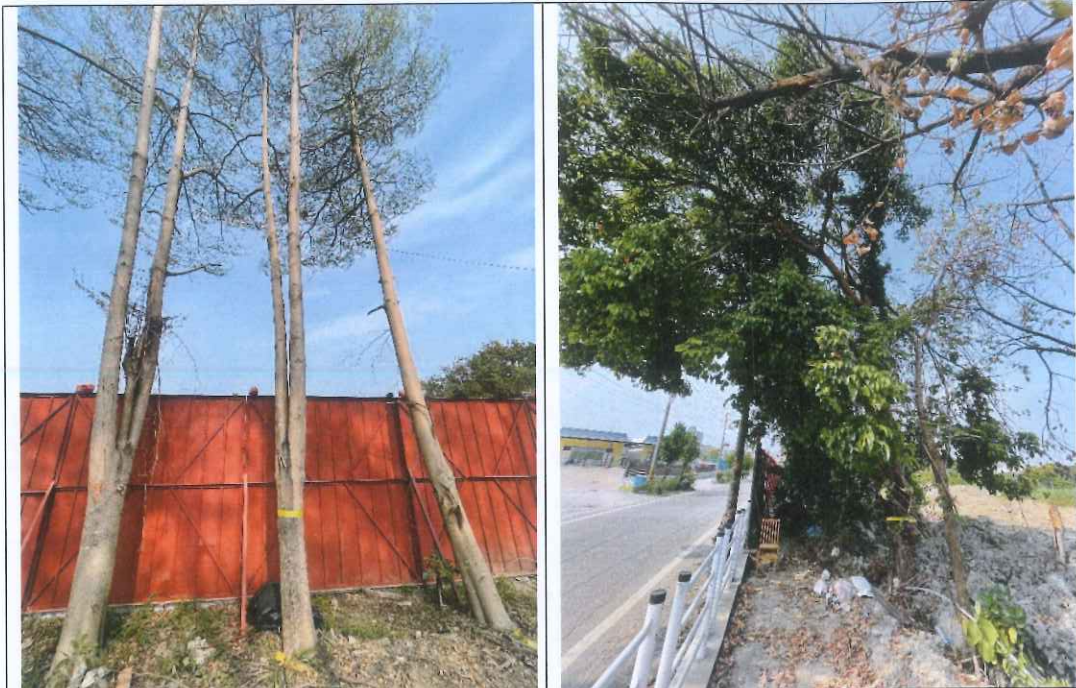
拍攝日期：111年3月16日

目前施工區域以滯洪池景觀改造為主，工區大部分區域都以整平並開挖成裸露狀態，工區內有大量機具移動，排水渠道以鋼板樁打設作為擋排水設施，水域周邊植被皆被移除，處於高度人為干擾狀態，計畫保留的樹木在此次現勘時皆有確認，未因施工而被移除。

描述說明：目前工區內大面積開挖，大多區域處於裸露狀態，計畫保留的樹木在此次現勘時皆有確認。

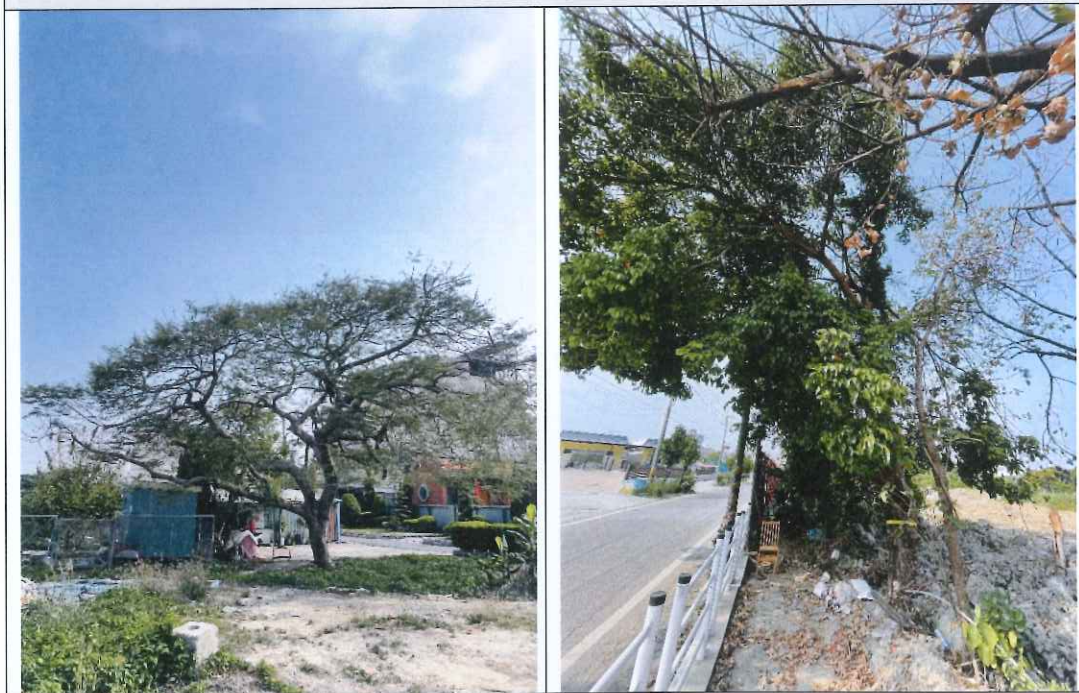
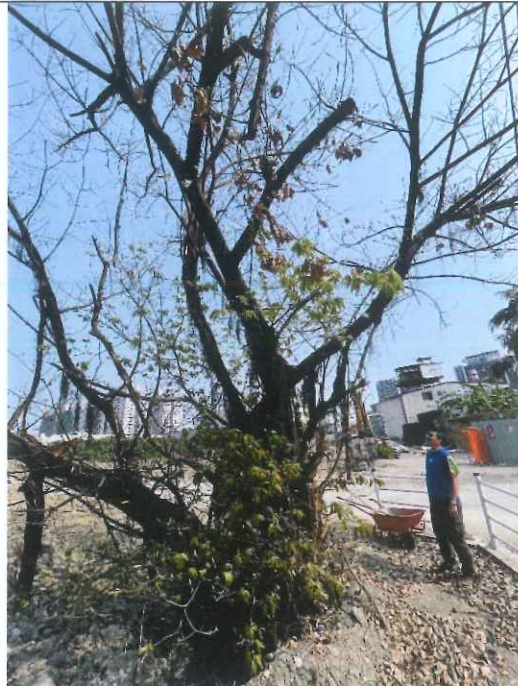
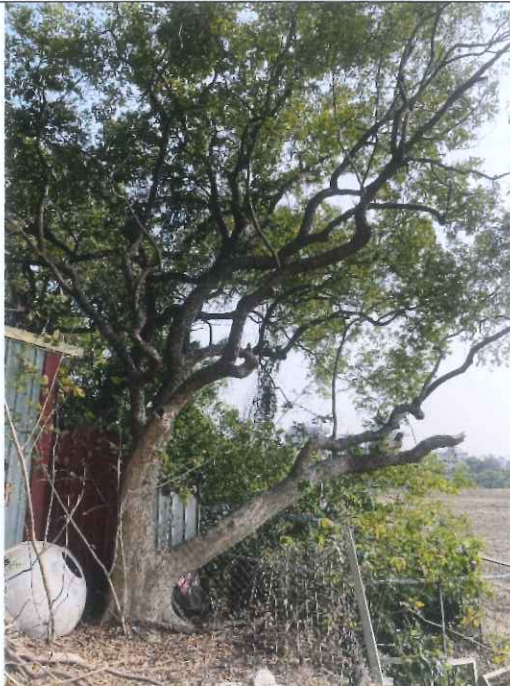
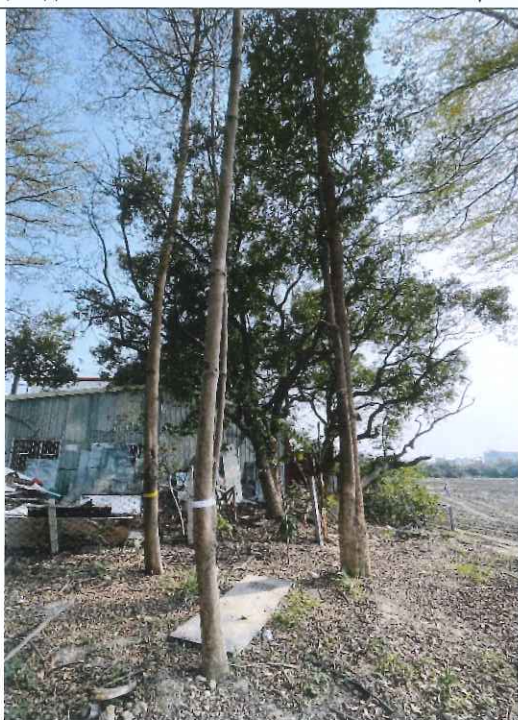
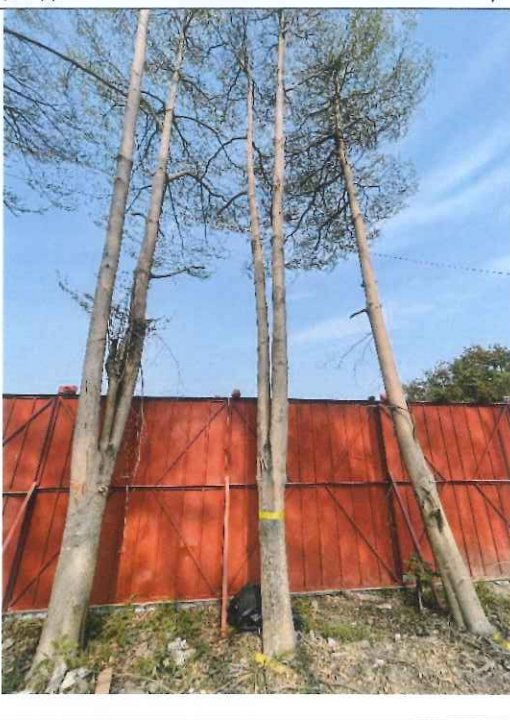
圖 2、保全對象

本計畫範圍在工區內有數棵樹徑較大之喬木，本計畫將其列為保全對象，現勘時確認保全對象於施工中第一次現勘尚存（圖2）。

<p>鳳凰木 座標：22°41'17.89"北 120°20'21.63"東</p>	<p>茄苳 座標：22°41'8.54"北 120°20'21.27"東</p>

<p>雀榕 座標：22°41'8.48"北 120°20'21.36"東</p>	<p>樟樹 座標：22°41'19.95"北 120°20'29.06"東</p>

<p>人造林帶 座標：22°41'19.99"北 120°20'29.10"東</p>	<p>人造林帶 座標：22°41'21.55"北 120°20'28.43"東</p>

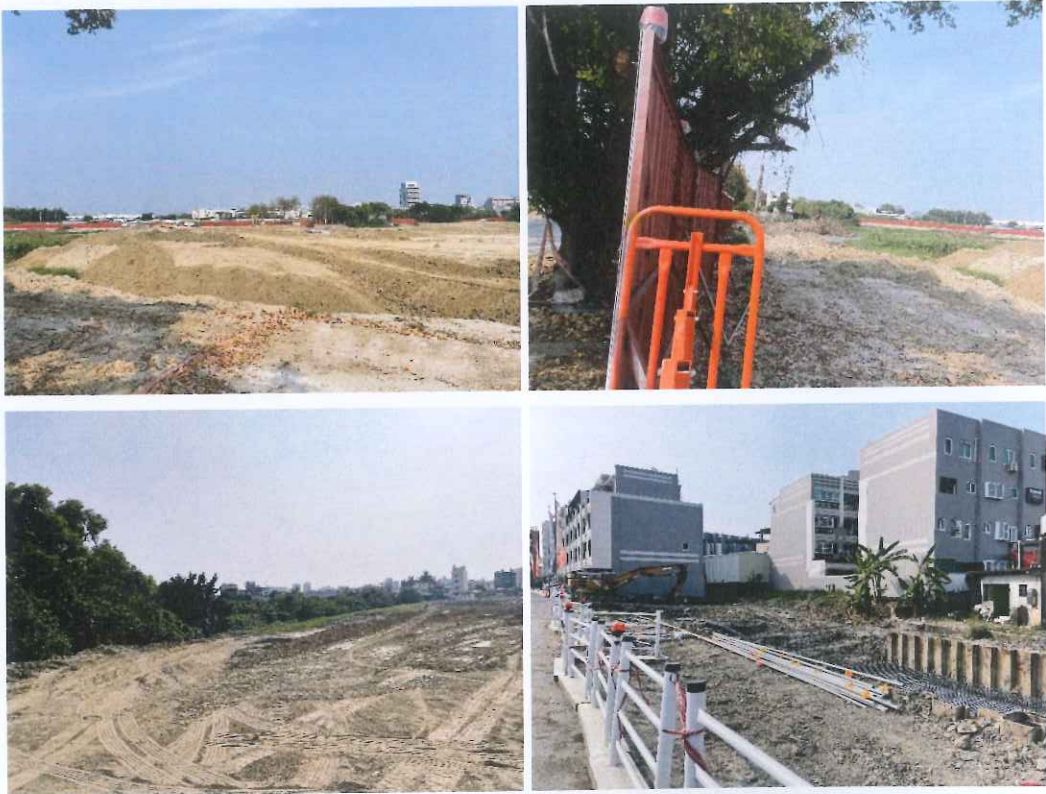
陸域棲地環境

工區內陸域棲地因施工開挖，目前多呈現裸露狀態，僅保留保全對象的喬木。評估整體工區因大面積開挖，缺乏生物可利用之環境且有大量機具進出，目前工區屬於高度干擾環境，並不適合多數生物活動利用，僅有部分適應人為干擾類生物，如白尾八哥、麻雀、紅鳩等在工區周邊活動。

說明：工區內陸域棲地因施工開挖，目前多呈現裸露狀態，僅保留保全對象的喬木。

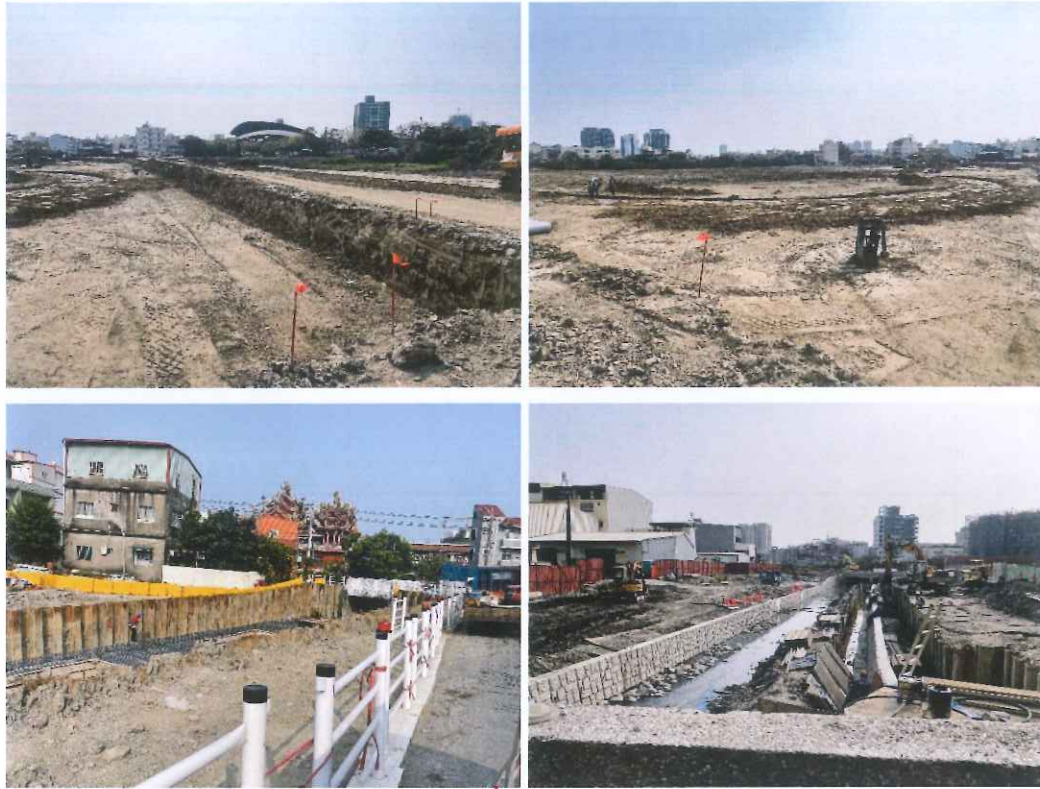
水域棲地環境

本工區原為滯洪池，因開挖目前呈現乾涸裸露狀態，既有排水道也因施工設置擋排水，部分區段為斷水狀態，僅在下游處尚有流水，整體水域棲地不是乾涸就是施工擾動中，並不適合生物利用。

說明：水域棲地環境原為滯洪池，因開挖目前呈現乾涸裸露狀態，既有排水道也因施工設置擋排水，部分區段為斷水狀態，僅在下游處尚有流水。

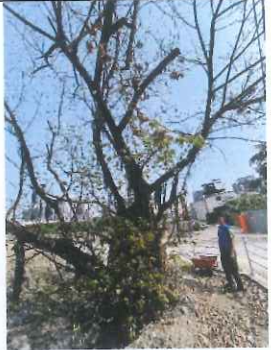
生態保育措施與執行狀況			
項目	生態保育措施	狀況摘要	照片(拍攝日期)
生態 友善 措施	保留既有高大喬木。	確實執行。

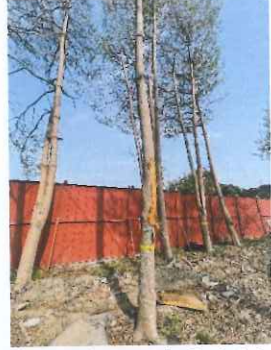
拍攝日期111年3月16日
	保留人造林帶。	確實執行。

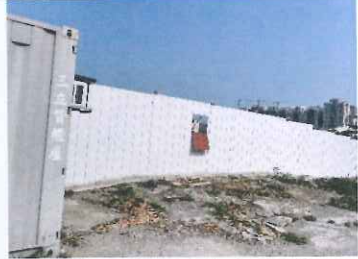
拍攝日期111年3月16日
	施工便道使用既有道路開設。	確實執行。	無
	固定施工範圍。	確實執行。

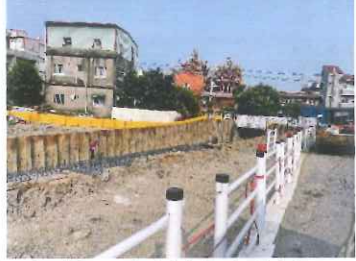
生態保育措施與執行狀況			
項目	生態保育措施	狀況摘要	照片(拍攝日期)
	減輕對水域環境的擾動。	部分水域因施工需求呈現斷流。

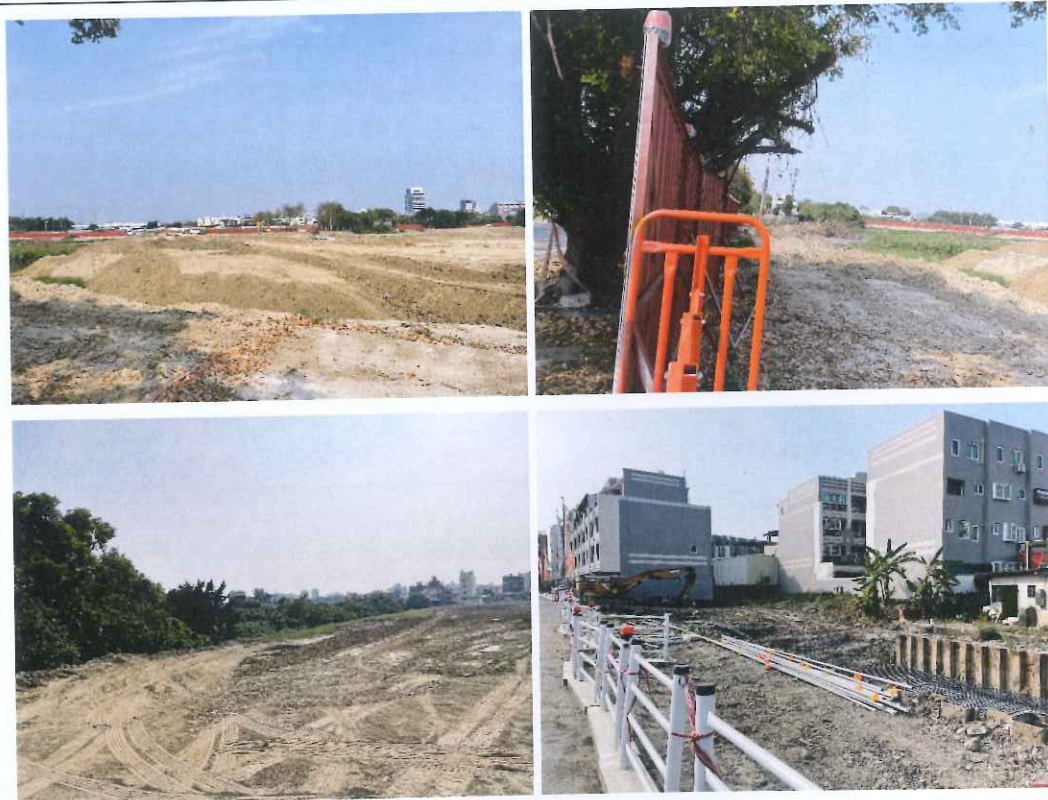
陸域棲地環境

工區內陸域棲地因施工開挖，目前多呈現裸露狀態，僅保留保全對象的喬木。評估整體工區因大面積開挖，缺乏生物可利用之環境且有大量機具進出，目前工區屬於高度干擾環境，並不適合多數生物活動利用，僅有部分適應人為干擾類生物，如白尾八哥、麻雀、紅鳩等在工區周邊活動。

說明：工區內陸域棲地因施工開挖，目前多呈現裸露狀態，僅保留保全對象的喬木。

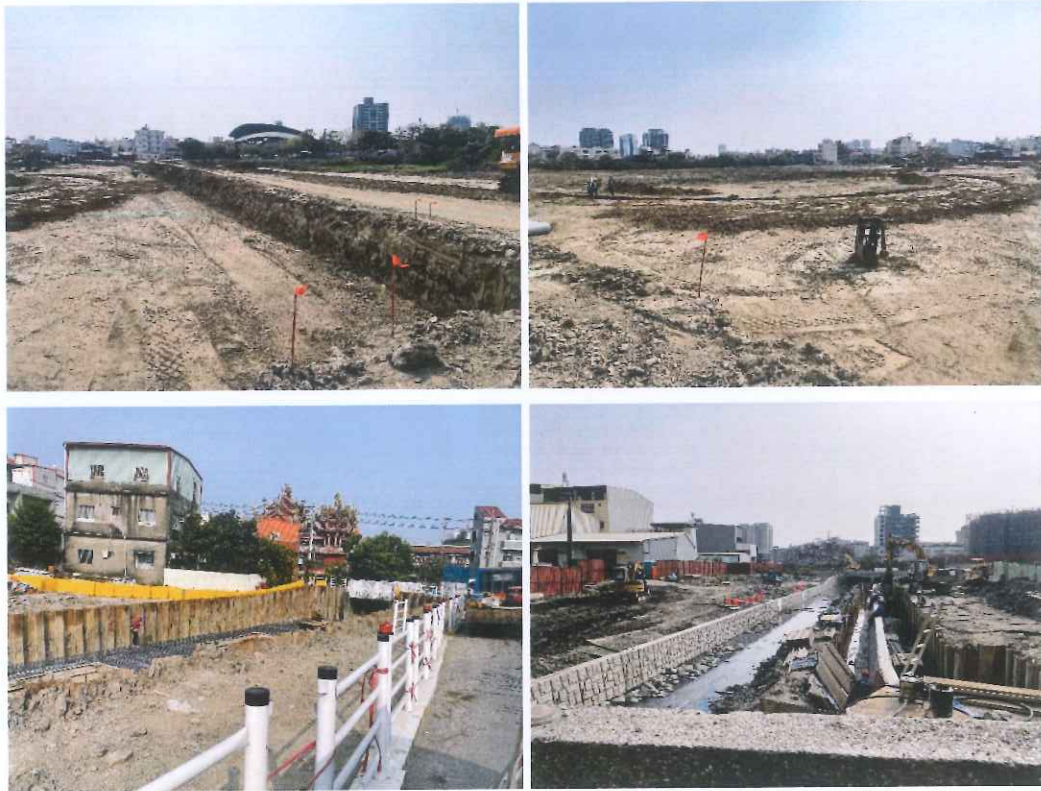
水域棲地環境

本工區原為滯洪池，因開挖目前呈現乾涸裸露狀態，既有排水道也因施工設置擋排水，部分區段為斷水狀態，僅在下游處尚有流水，整體水域棲地不是乾涸就是施工擾動中，並不適合生物利用。

說明：水域棲地環境原為滯洪池，因開挖目前呈現乾涸裸露狀態，既有排水道也因施工設置擋排水，部分區段為斷水狀態，僅在下游處尚有流水。

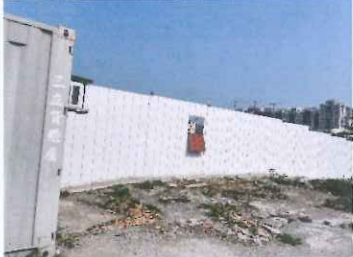
<p>拍攝日期111年3月16日。</p>		施作範圍限制在固定範圍內，未過度開發周邊區域。
生態保育措施與執行狀況			
項目	生態保育措施	狀況摘要	照片(拍攝日期)
生態保育措施	保留既有高大喬木。	確實執行。

勘查日期	民國 111 年 3 月 16 日	填表日期	民國 111 年 3 月 16 日
紀錄人員	王士豪	勘查地點	北屋滯洪池
人員	單位/職稱	參與勘查事項	
陳清旗	野望生態顧問有限公司/總經理	工程範圍的環境影響評估，確認潛在生態議題及保全對象。	
王士豪	野望生態顧問有限公司/研究員	工程範圍的環境影響評估，確認潛在生態議題及保全對象。	
現場勘查意見 提出人員（單位/職稱）： 陳清旗（野望生態顧問有限公司/總經理）		處理情形回覆 回覆人員（單位/職稱）： 振勝營造	
(1) 工區內陸域棲地因施工開挖，目前多呈現裸露狀態，僅保留保全對象的喬木。評估整體工區因大面積開挖，缺乏生物可利用之環境且有大量機具進出，目前工區屬於高度干擾環境，並不適合多數生物活動利用，僅有部分適應人為干擾類生物，如白尾八哥、麻雀、紅鳩等在工區周邊活動，施工範圍應繼續維持在計畫範圍內，勿擴大擾動區域。		(1) 遵照辦理。

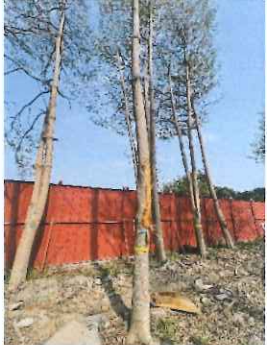
<p>拍攝日期111年3月16日</p>
	保留人造林帶。	確實執行。

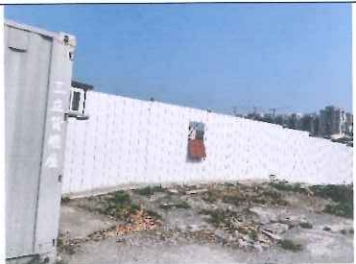
拍攝日期111年3月16日
施工便道使用既有道路開設。	確實執行。	無
固定施工範圍。	確實執行。

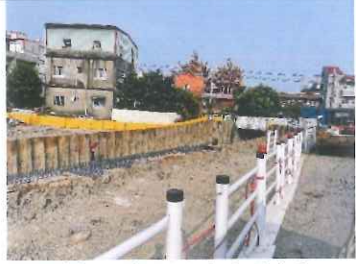
拍攝日期111年3月16日
減輕對水域環境的擾動。	部分水域因施工需求呈現斷流。
