Public Construction Golden Quality Award

「高雄市區鐵路地下化園道開闢工程-左營計畫」 -崇德路至華榮路

評審簡報

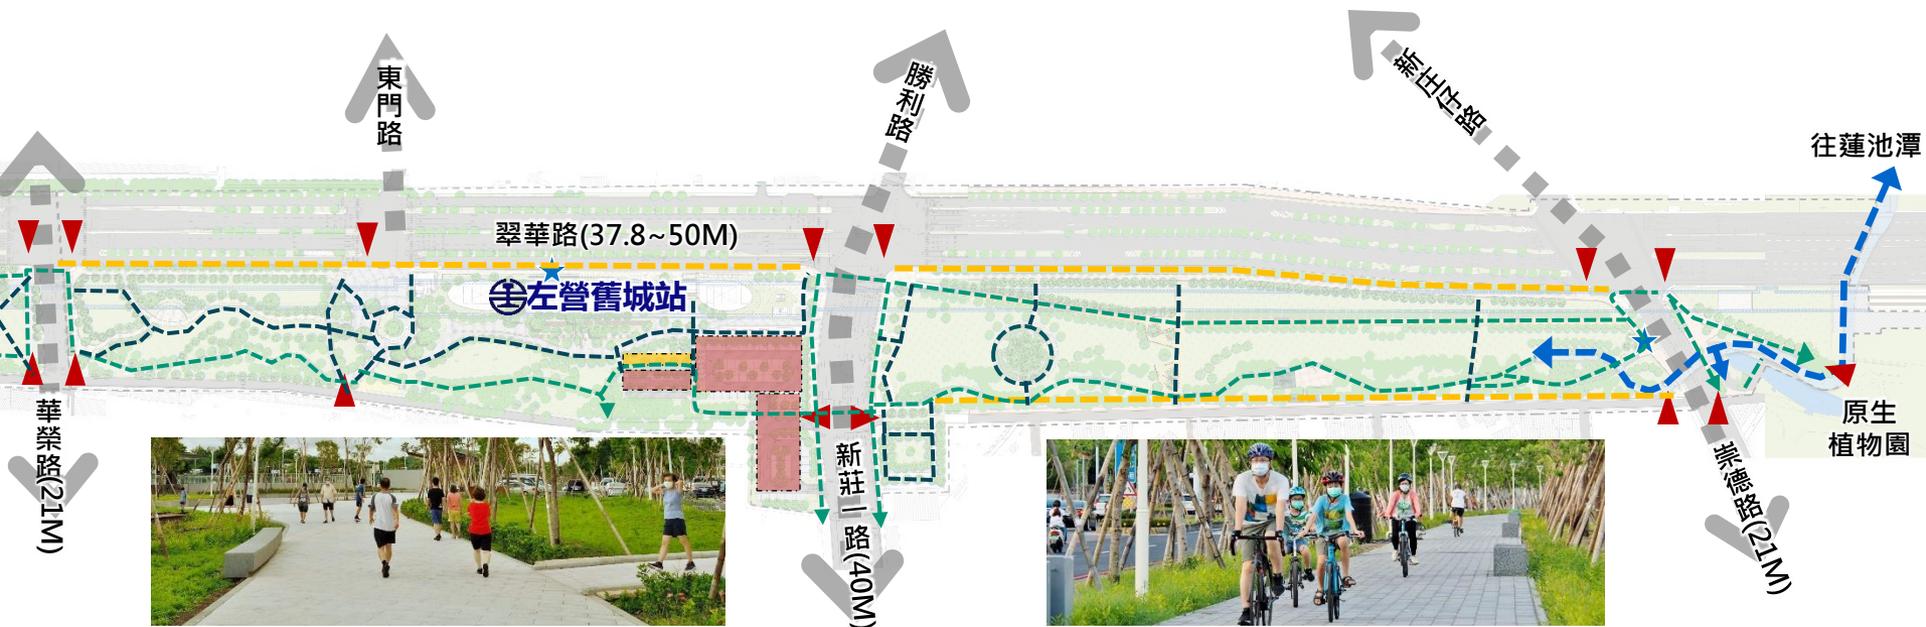
各種不同使用型態考量，串連基地內交通及活動節點

- ■ ■ 1. 主要人行動線(≥2.5M)：人行通勤為主。
- ■ ■ 2. 主要自行車動線(≥2.1M)：自行車通學、通勤為主。
- ■ ■ 3. 地景休憩動線(≥1.5M)：休憩使用為主。

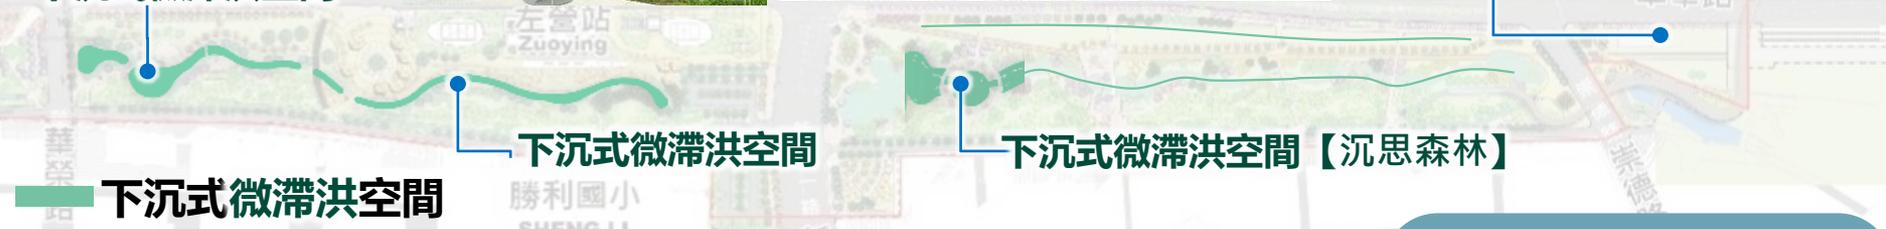
園道全區採低衝擊開發設計，以分散式、小規模的在源處理，減少暴雨逕流量

微滯洪總量達 **810** 噸

洪峰削減量 **0.12** cms

洪峰削減率 **23** %

洪峰延遲 **16.2** 分鐘

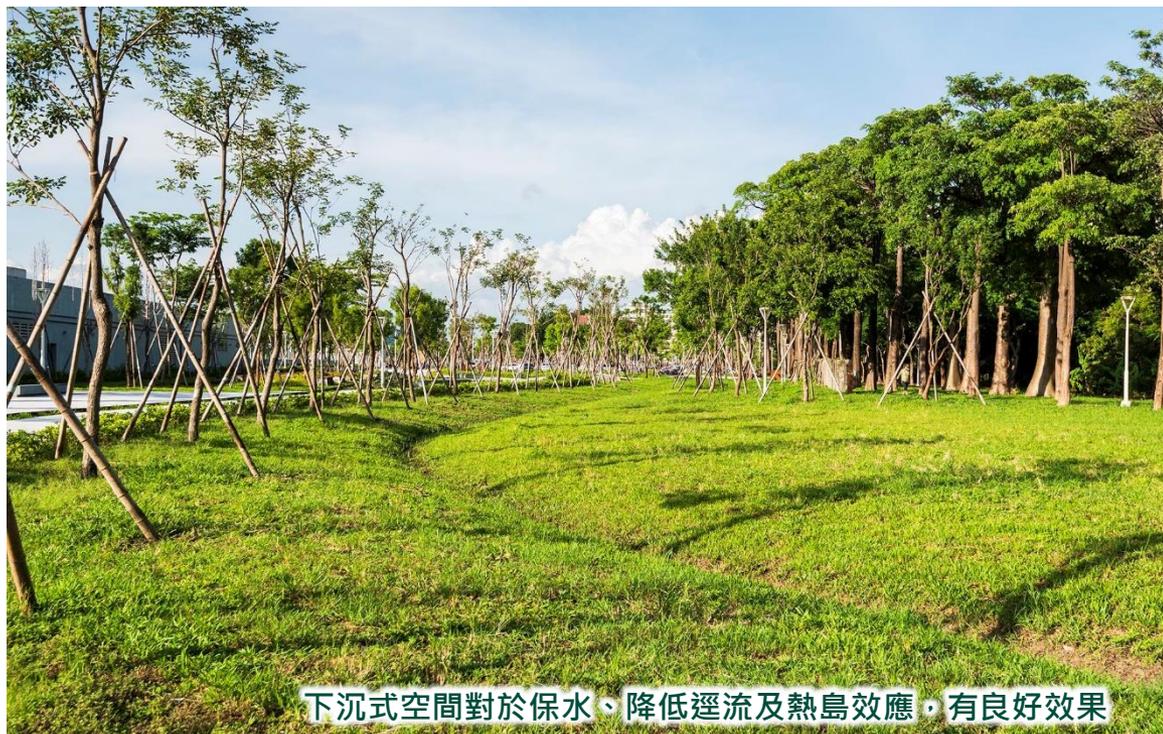
下沉式空間對於保水、降低逕流及熱島效應，有良好效果

混凝土塊破碎，現地回填作為透水層永續利用，減少廢棄物外運，節能減碳，增加入滲涵養水源

大雨過後延長雨水滯留時間
以植栽淨化水質以及入滲土壤

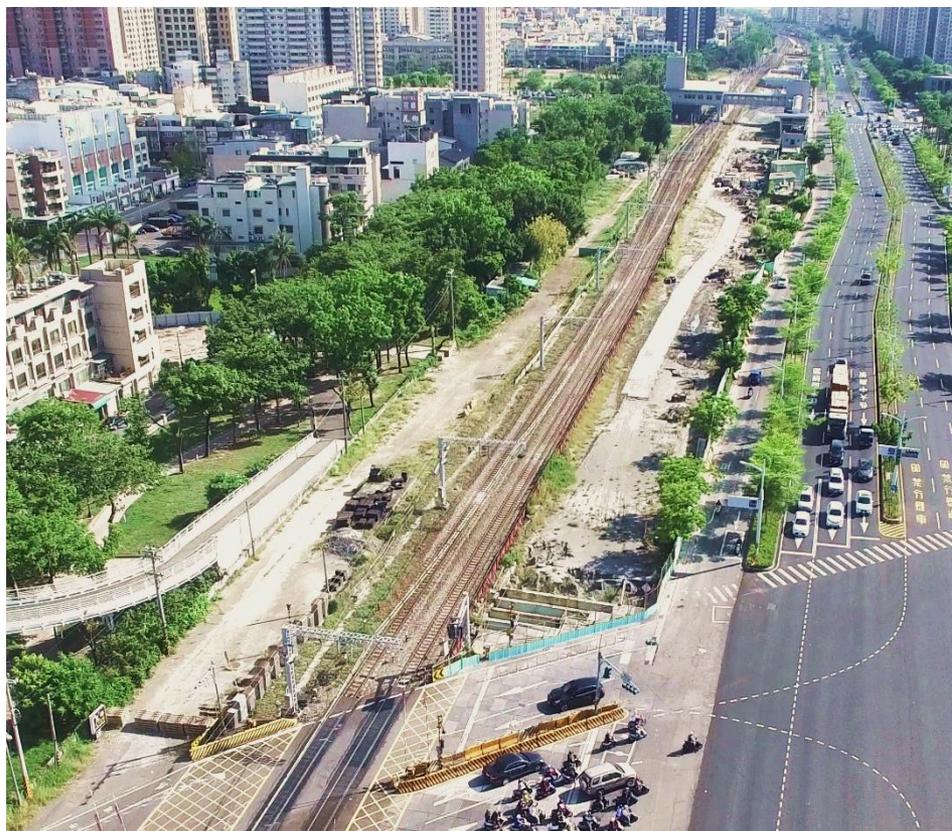
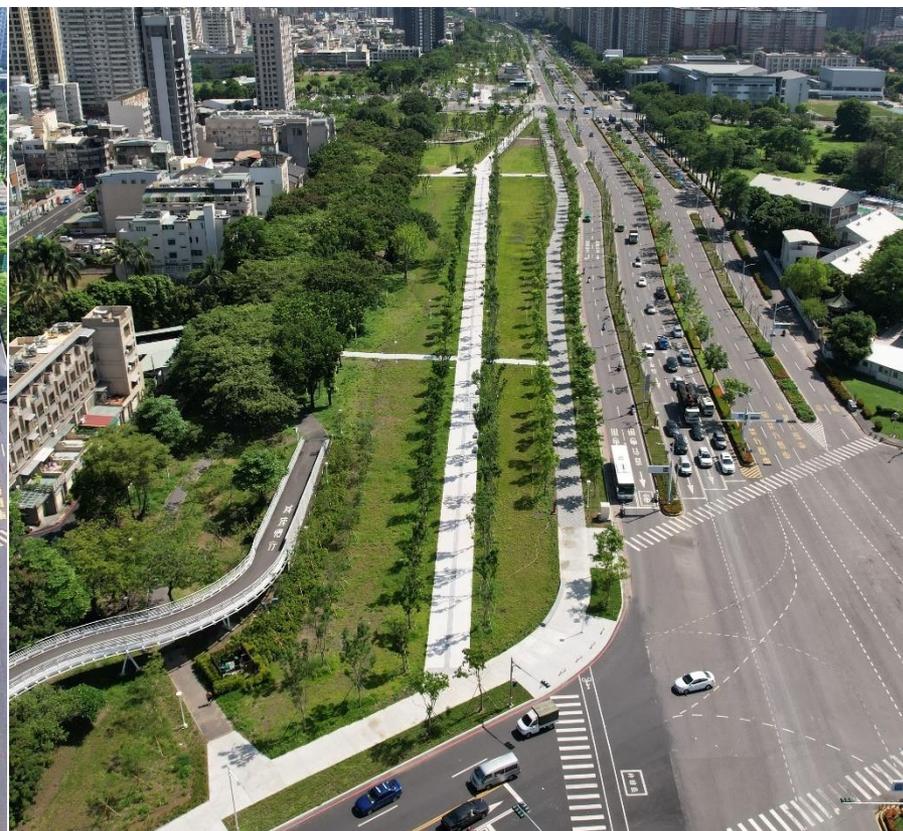
綠覆率由22.6%增加為**77.5%**增加了**54.9%**

工程混凝土使用量僅占契約金額**2.28%**，
計畫區每年總CO2固碳量共計達**107.3公噸**。

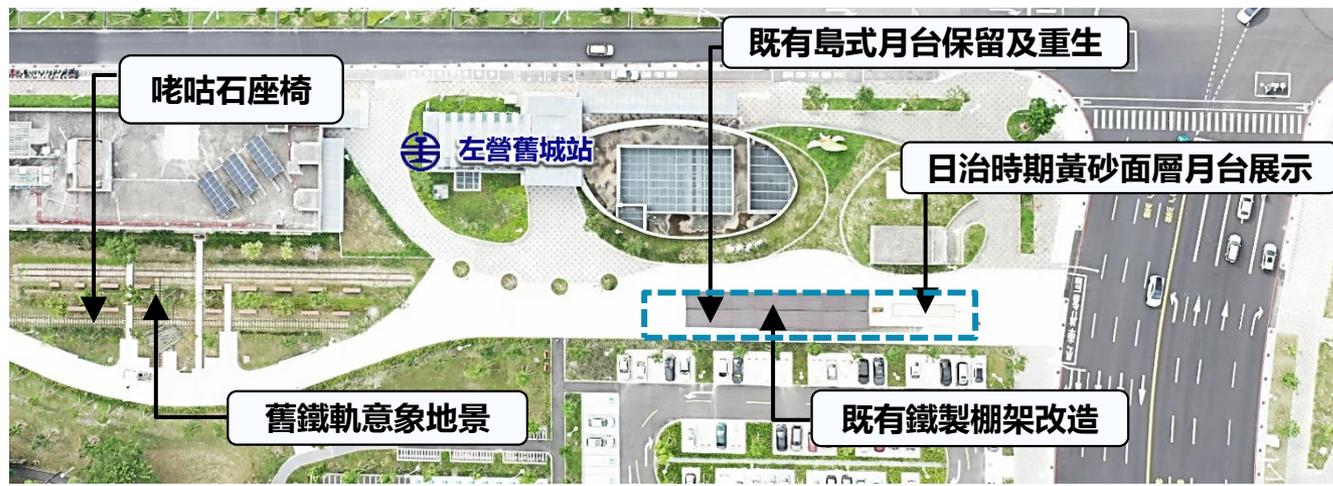
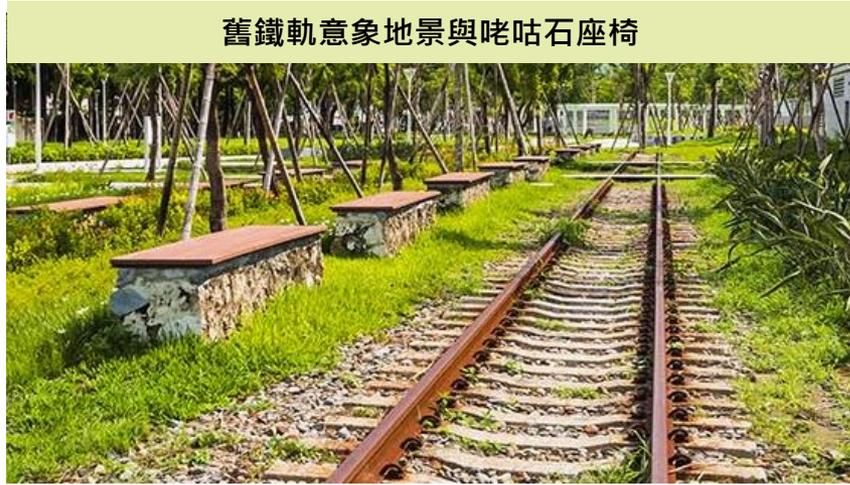
保存具有歷史意義之島式月台，喚起回憶
展現全台唯一日治時期月台之黃砂面層

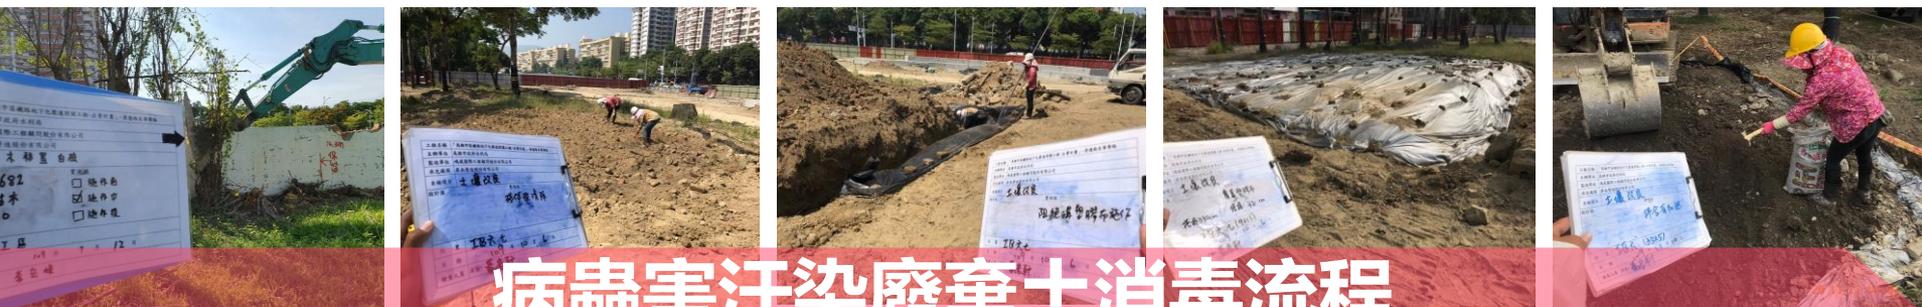
- ✓ **土壤消毒**：既有喬木部分枯萎死亡，為避免土壤含菌影響新植喬木並擴大影響範圍。
- ✓ **『掘溝阻斷法』**：採【農委會林業試驗所】之建議，並請教日本樹醫-**李碧峰**老師。

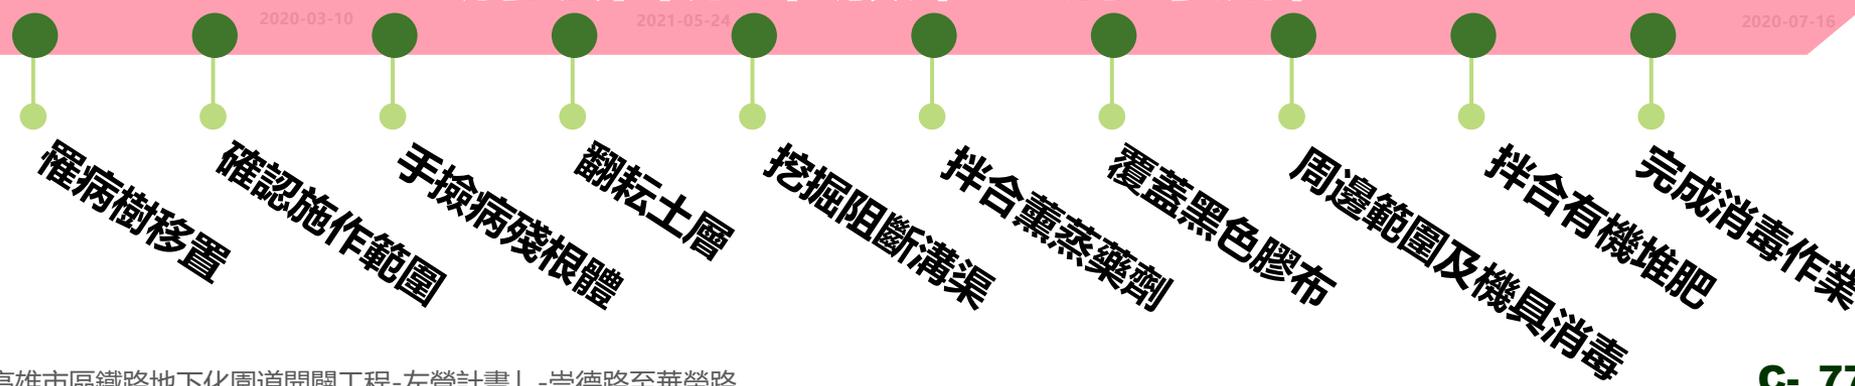
病蟲害汙染廢棄土消毒流程

2020-03-10 2021-05-24 2020-07-16

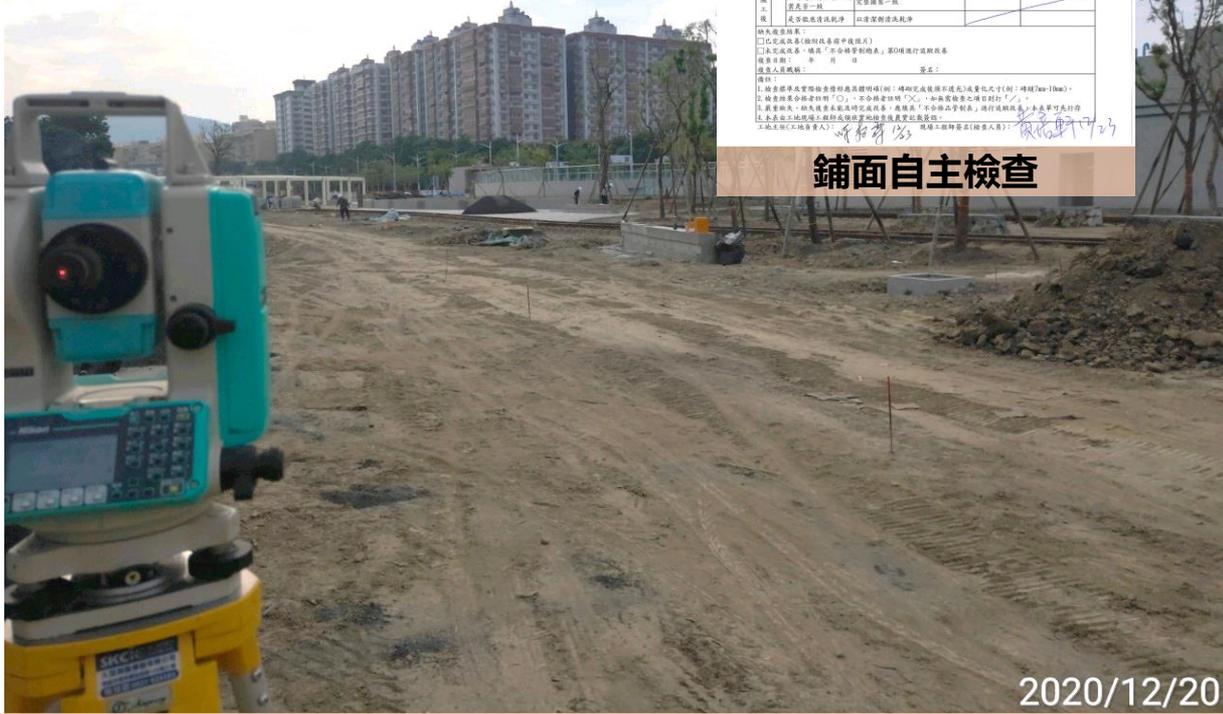
- ✓ 利用台鐵提供廢棄材料，請教台鐵專業人員，保留軌道標準尺寸。
- ✓ 施工時精準放樣，使扣夾能完美的卡在鋼軌上，如此原汁原味重現軌道意象。

鋼軌長25m，不惜成本聘請專業運輸公司，以加長型拖板車，並派遣前後引導警戒車輛申請路權護送。

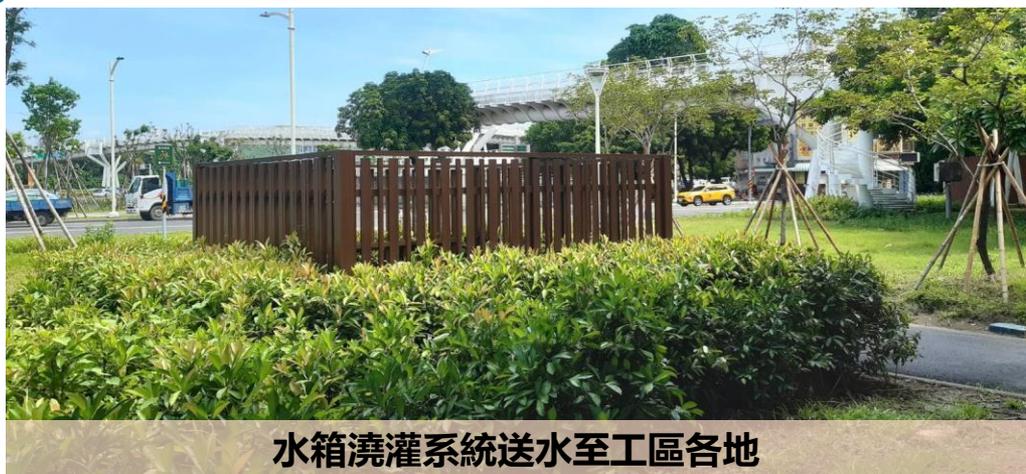
澆灌系統便於維護

水箱澆灌系統送水至工區各地

至鄰近洲子洋瓣圳取灌溉剩餘水源，作為植栽澆灌使用以每周澆灌2次計算，每月澆灌用自來水約9450噸。

換算每人每月平均用水約8.67噸。
 $9450 \text{ 噸} / 8.67 \text{ 噸} = 1090 \text{ 人}$ ，因此等同每月節省1090人自來水用量。

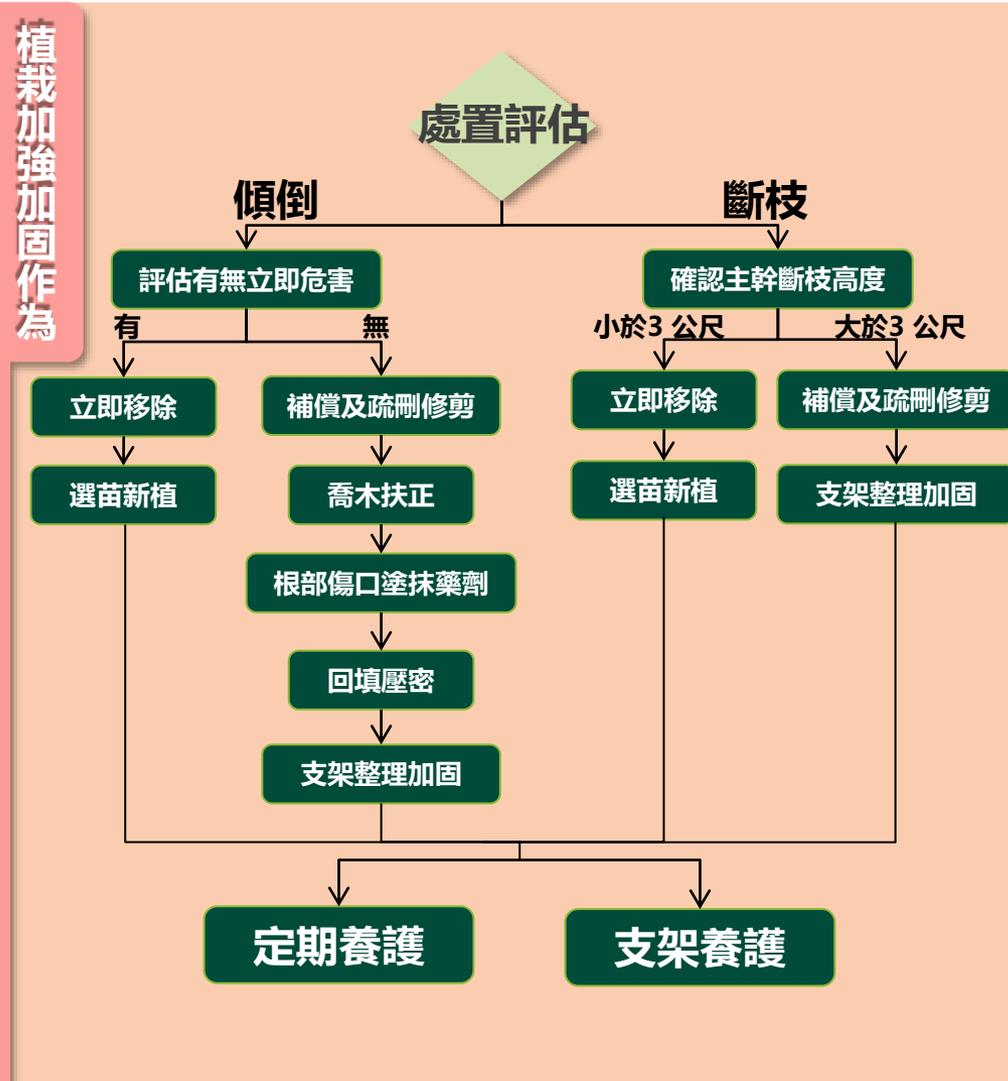
傾倒扶正應變 SOP

修剪並加固支架

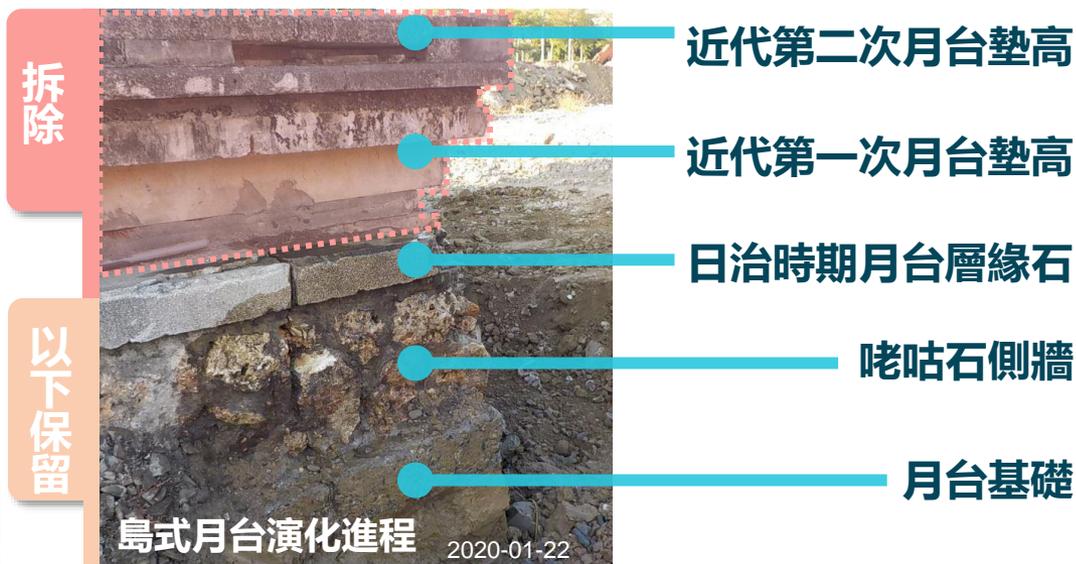
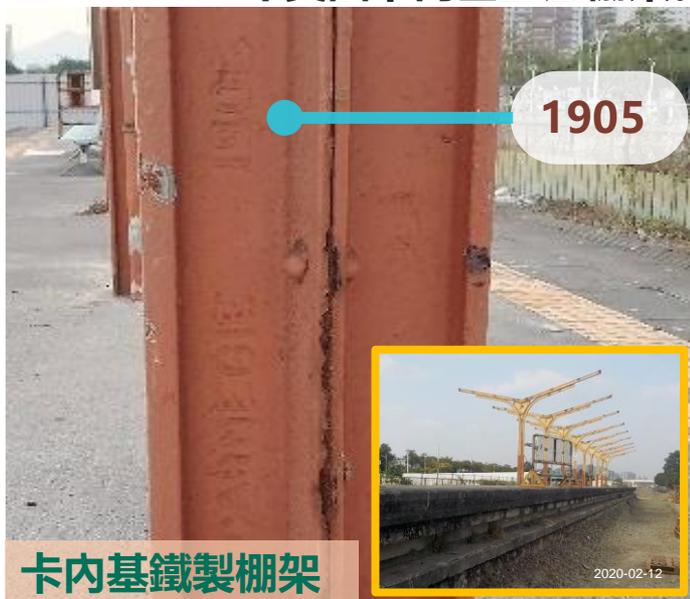
1. 日治時期咾咕石月台。
2. 日治時期黃砂面層。
3. 月台進化歷程。
4. 1905年美國卡內基生產棚架。

軌道鐵製棚架已使用105年

鐵軌上標有1905、1915及1928等出產年代，具有文化資產之價值。

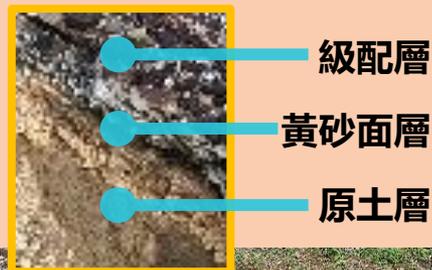
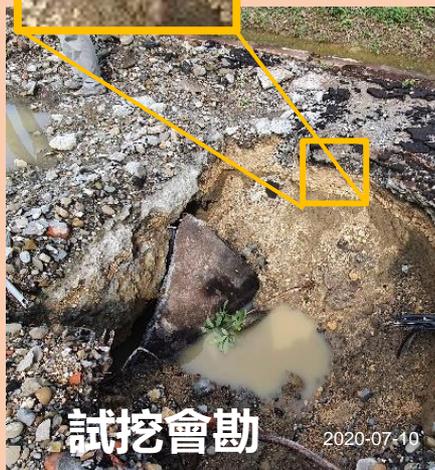
於挖掘區發現，日治時期月台層下方**啫咕石碎石層**，邀請**文化局**及文資委員至現場進行現勘。

文資委員表示：
發現之**黃砂面層**為目前**台灣唯一**僅有露出日治時期月台特色，故應以**最大化**保存及展示。

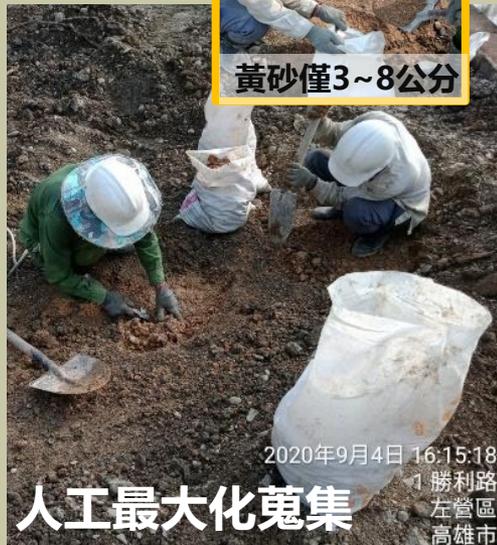
啫咕石碎石層(黃砂)僅3~8公分，極為稀少，且因月台已由鐵道局多次改建，**黃砂層**超過8成遭破壞已不復在，最終本公司派員以小鏟及毛刷慢挖慢掘，保存**最大化**。

最大化保存

將保留下來的啫咕石碎砂以人工回填於展示區。

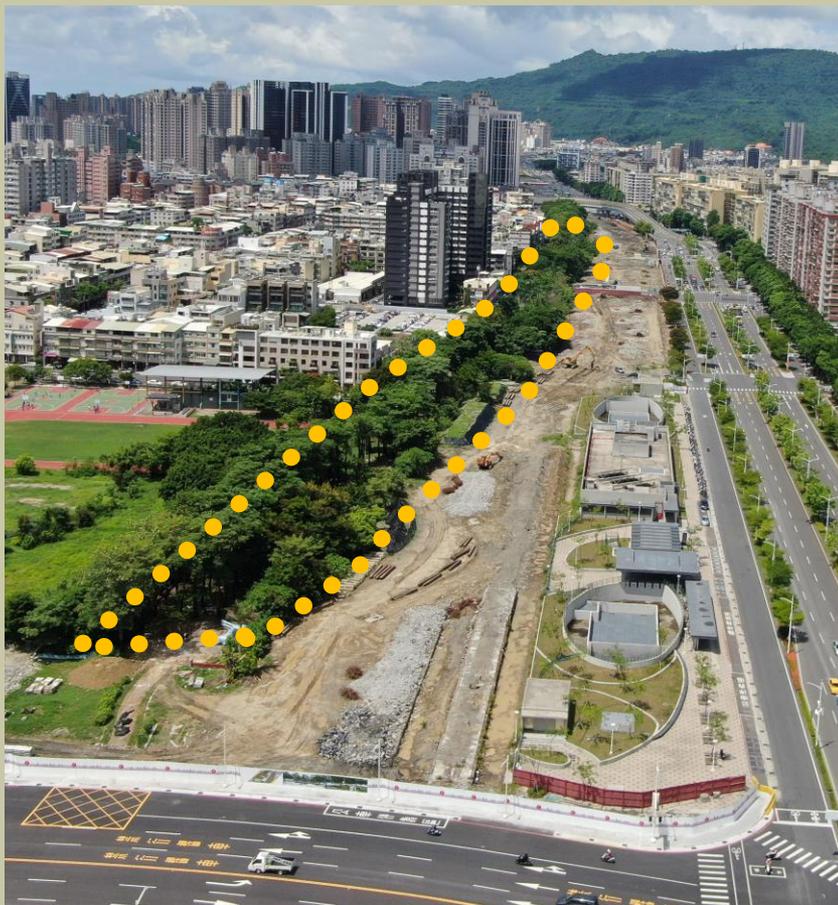
棲地分區
新莊一路以南

109年6月~109年10月
以小面積、小機具小區域施工

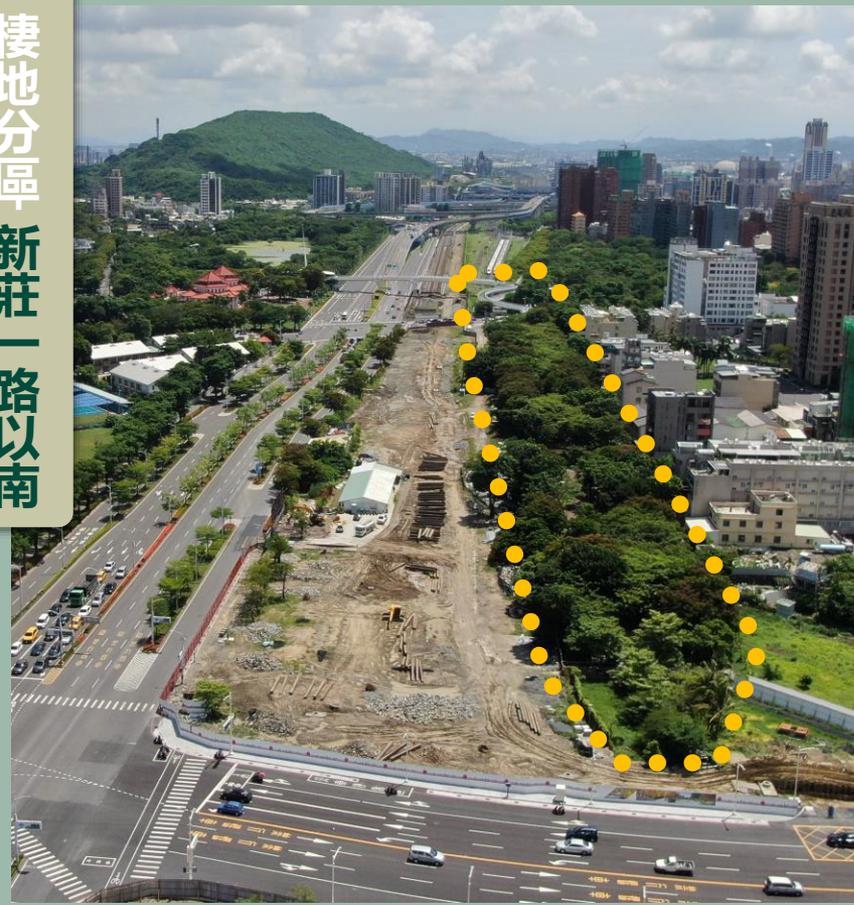
棲地分區
新莊一路以北

109年10月~110年02月
以小面積、小機具小區域施工
