廉政指引手冊

達道宜居

工務篇・換個方向零死角

(一) 「路面破壞」

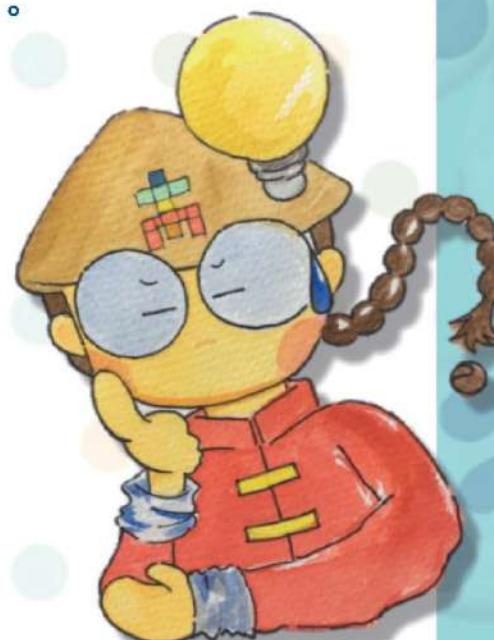
- A.瀝青混凝土路面切割(針對申請挖掘範圍，以切割機平直切割路面，以利後續佈設管線)。
- B.開挖及管路佈放(依據法令規定開挖深度挖掘後，將管路佈設妥置)。

- 人行道下，不得少於50公分。
- 巷道下，不得少於70公分。
- 快慢車道下，不得少於120公分。

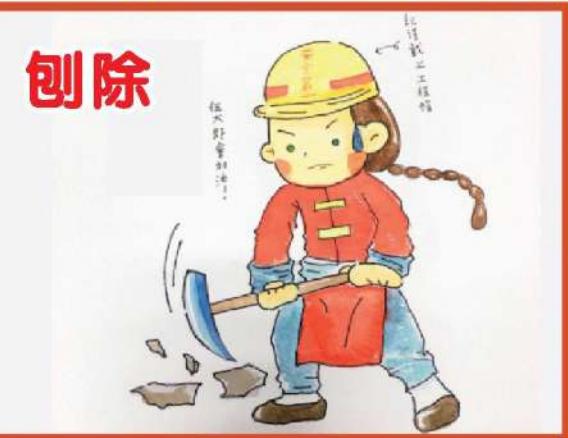
刨除

就是把破損或平整度不佳舖面表面刨除，之後才能開始築路。

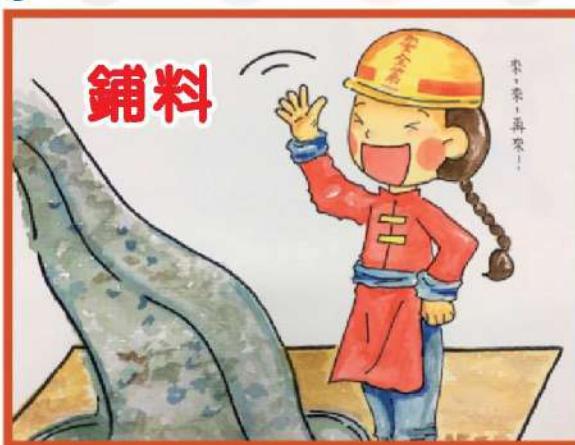
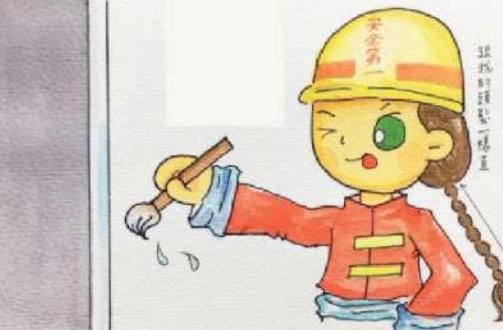
鋪料

鋪上瀝青。

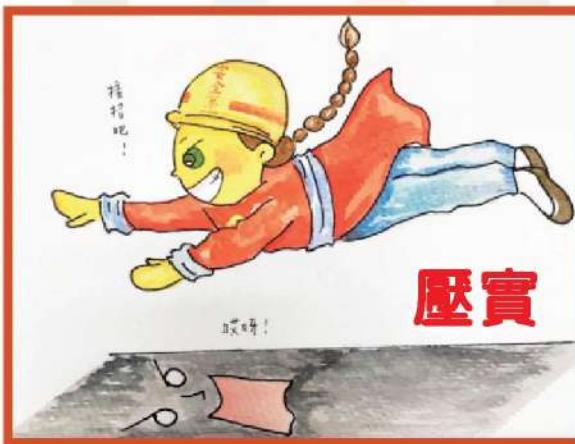
壓實

用機具讓瀝青和黏層更緊密，路面更平順。

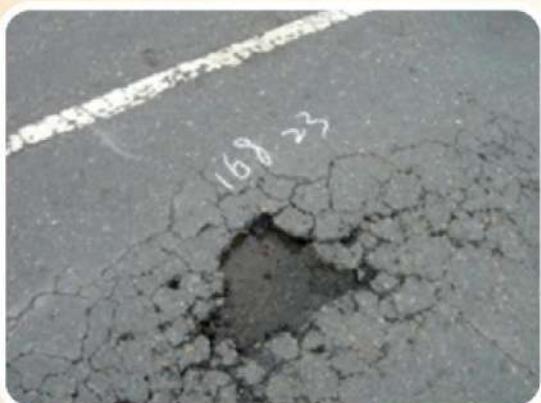
圖1：坑洞

此處路面破壞係指瀝青混凝土路面於完工通車後產生局部性如碗狀之凹洞現象(稱為坑洞)，局部或全面性之油斑(稱為冒油)、和料料表面磨平現象，路面破壞分別如圖1至圖3所示。
