營造業營建機械設備撞擊勞工致死案例

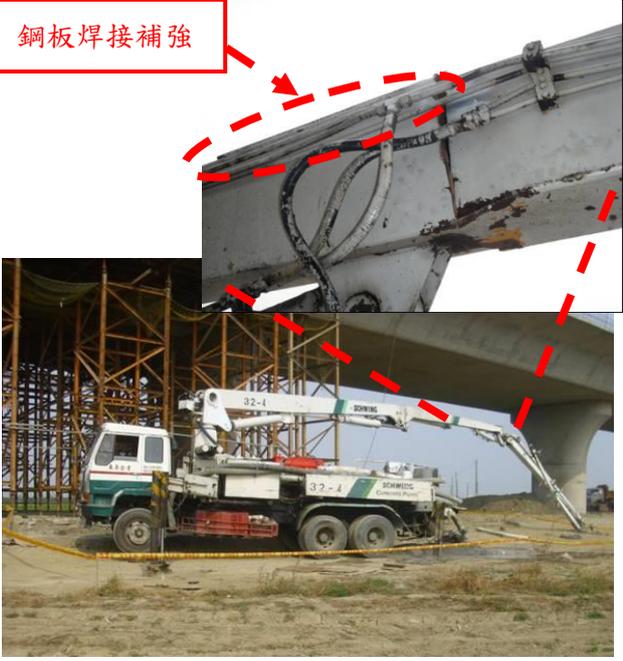
<p>鋼板焊接補強</p>	<p>從事橋面頂版混凝土澆置作業時，混凝土泵送車伸臂突然發出巨響，第2節伸臂後方約1/3處突然斷裂，勞工被斷裂之伸臂撞擊身體左後背死亡，該泵送車伸臂有裂痕並有焊接補強存在，表示該處及臨近位置為作業時反覆應力作用處，易產生疲勞現象，另鋼板焊接亦容易造成殘留應力影響桿件強度，致發生脆裂。</p>	<ol style="list-style-type: none"> 1. 雇主使用設備前應確實檢查有無異常，遇有裂紋時應更換構件或經檢討後採適當方式補強，使用年限過久之機具應汰換。 2. 混凝土泵送車每年就該機械之整體定期實施檢查1次、每月就作業裝置之有無異常定期實施檢查1次。

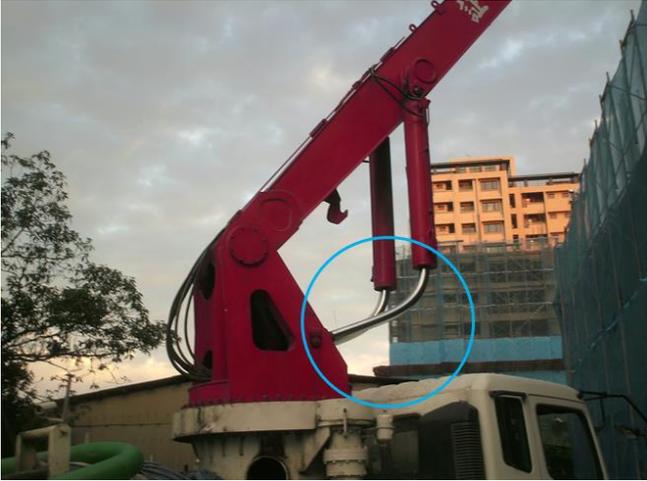
<p>勞工於3樓樓梯間從事混凝土澆置作業，因伸臂自重、混凝土重及振動力致混凝土泵送車第1節之油壓缸軸心彎曲變形，導致混凝土輸送管掉落，罹災者遭掉落之混凝土輸送管砸傷，送醫不治死亡。</p>

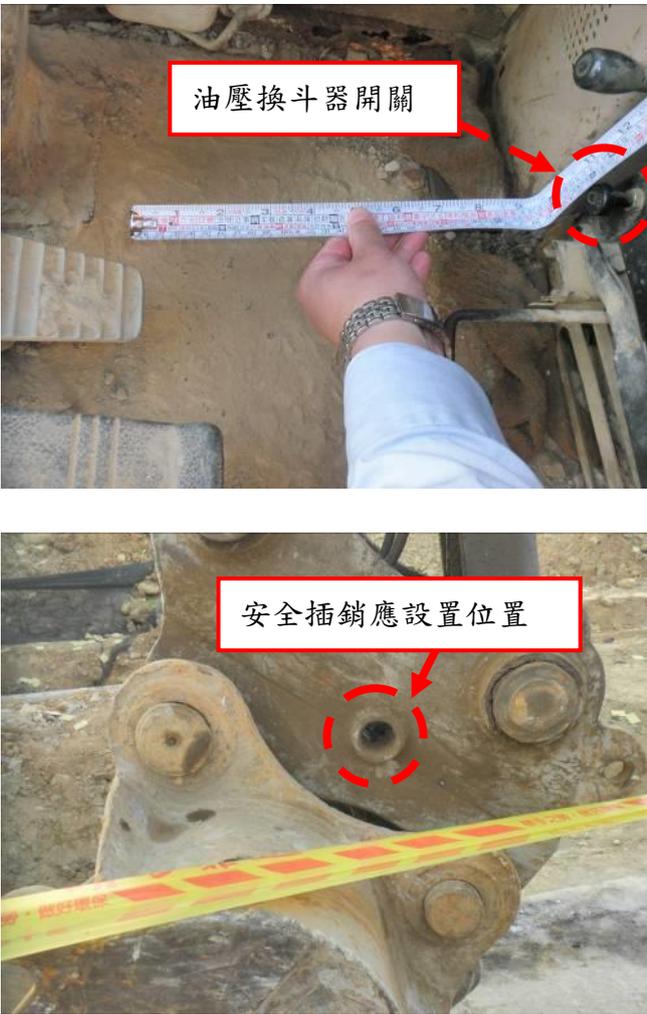
<p>油壓換斗器開關</p> <p>安全插銷應設置位置</p>	<p>從事進行 RCP(預鑄鋼筋混凝土管) 之埋設作業時，挖土機挖斗突然間滑落打到勞工致死。研判廠商自行加裝之油壓換斗器(或稱快速換斗器)裝置，操作人員誤觸油壓換斗器開關，且未使用安全插銷，造成挖斗掉落。</p>	<ol style="list-style-type: none"> 1. 裝設油壓換斗器之挖土機，應使用安全插銷固定。 2. 挖土機每年就該機械之整體定期實施檢查1次。 3. 不得使車輛系營建為主要用途。
<p>挖土機挖斗油壓卡榫組件縮回，致卡榫脫離挖斗</p>

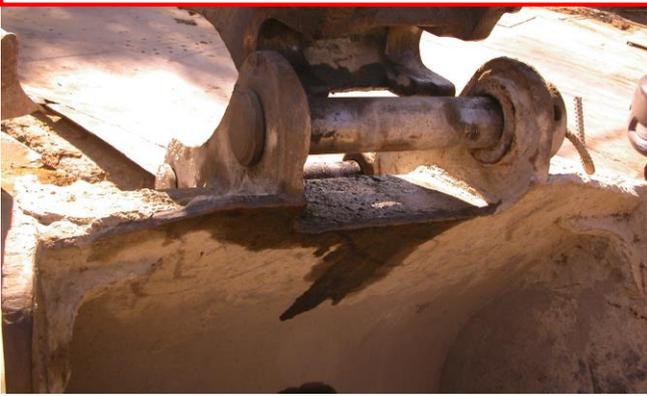
<p>從事鋼模吊掛作業時，以挖土機吊掛鋼模，當鋼模放置於地面定點時，勞工蹲下準備對孔鎖螺絲時，挖土機因快速換斗器之油壓管路漏油，油壓不足，且未使用安全插銷致挖斗脫落而直接撞擊鋼模，鋼模又撞擊正在旁蹲下準備對孔鎖螺絲之勞工，經送醫急救不治死亡。</p>
